## Tilsynsrapport

<b>Sagsnr.:</b>	EMN-2021-04302
<b>Tilsynsdato:</b>	5. november 2021
<b>Tilsynsførende</b>	Sofie Poulsen og Anni Lassen
<b>Vandværk</b>	Sorring Vandværk Dybdalsvej 27, 8641 Sorring
<b>Fremviser</b>	Mogens Kaspersen, Anders Madsen, Jørgen Andersen, Henrik Toft
<b>Jupiter id</b>	78066
<b>Vandforsynings CVR/P-nr.</b>	33924992
<b>Sidste tilsyn</b>	18. maj 2015

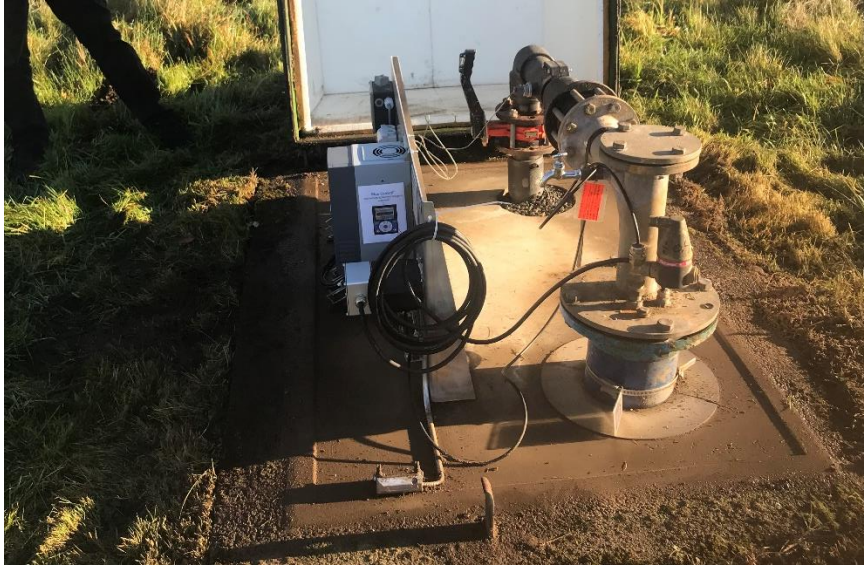
BORING: DGU nr.: 88.1076

Boring er ikke indhegnet. Ligger i naturområde ejet af vandværket. Tydeligt i terræn ved grusvej, hvor der er påtænkt videoovervågning af vej. Det vurderes derfor som acceptabelt.

Råvandsstation er tæt og i god stand.

Det anbefales at kanten af råvandsstationen graves fri for jord så der er forskel i terrænhøjde, for at sikre der ikke kan trænge vand ind over råvandsstationens kant.

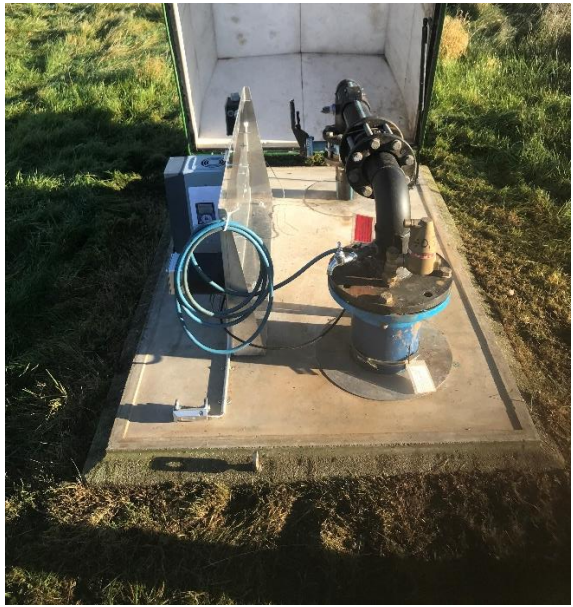
Kildeplads					
BORING: DGU nr.: 88.1215

Bemærkninger:
Samme kildeplads som DGU nr. 88.1076. Tydeligt i terræn ved grusvej, hvor der er påtænkt videoovervågning af vej. Det vurderes derfor som acceptabelt.

Råvandsstation fremstår i tæt og i god stand.

Der er et mindre niveauforskel mellem råvandsstationens kant og terræn.

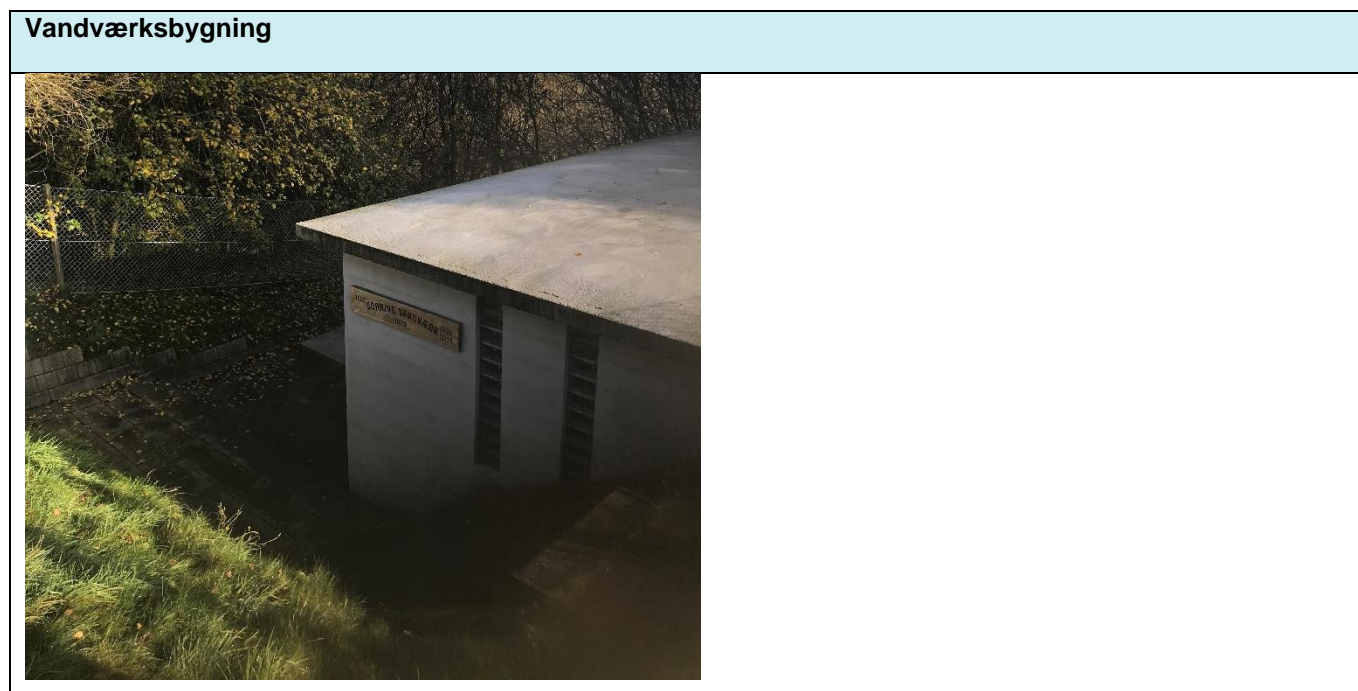
<b>Bemærkninger:</b>
Vandværksbygning fremstår i god stand, Der installeres videoovervågning på grunden, som vil overvåge bygning og grussti til boringer.

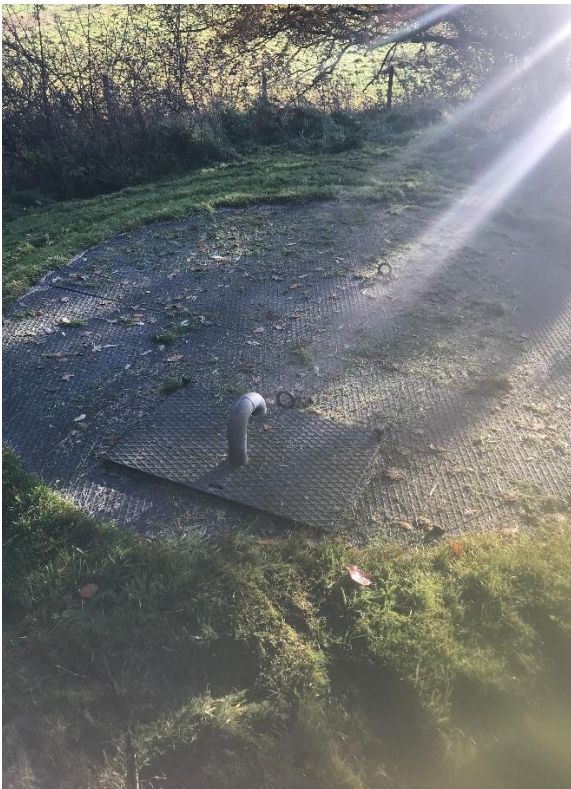
**Slambassin**

Bemærkninger
Låg til bundfældningstank er ikke aflåst. Der ligger en aftale med Holst kloakservice som tømmer tanken.

Der mangler lås ved slambassin.
