Tilsynsrapport

Sagsnr.:	24/16053
Tilsynsdato:	12. juni 2024
Tilsynsførende	Charlotte Drammelsbæk Rohde og Sofie Patricia Ballegaard
Vandværk	Knudstrup Vandværk Østermarksvej 3 8620 Kjellerup
Fremviser	Jens Pedersen
Jupiter id	61889
Vandforsyningens CVR/P-nr.	41016655
Sidste tilsyn	25. februar 2016

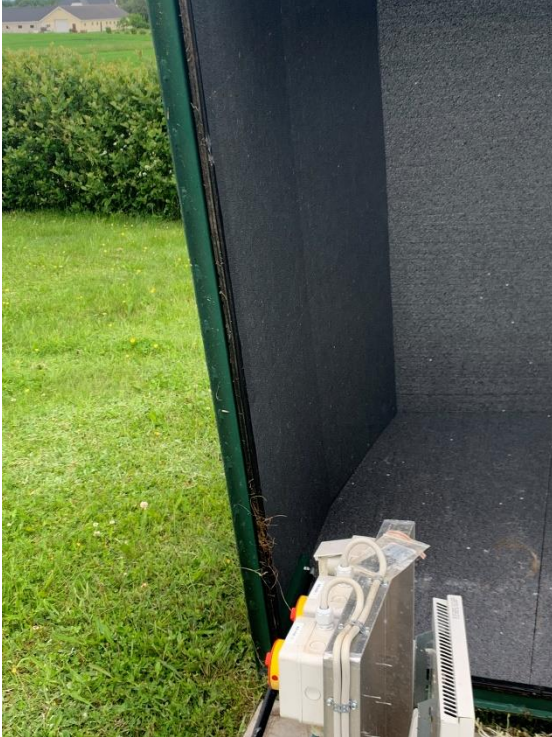
Foto 1

Bemærkninger:
<p>Pæn og velholdt råvandsstation. Forerør er for nyligt blevet skiftet til rustfrit stål pga. gennemtæring, derudover er begge pumper er udskiftet. Vi afventer boringskontrol, da dette evt. kan have afhjulpet fund af DMS og det miljøfremmede stof PFOA.</p> <p>Råvandsstationen er frostsikret og der er ral omkring boringsrør, for at sikre imod gnavere.</p> <p>Der er installeret automatisk pejling i boringen. Der kalibreres hvert 3. år. Det anbefales at der derudover pejles manuelt minimum en gang årligt for at sikre, at den automatiske logger fungerer optimalt og for at have pejledata, såfremt den automatiske logger går i stykker.</p> <p>Gummilisten omkring råvandsstationens låg er enkelte steder meget slidt. Vandværket bør overveje at få denne skiftet, for at sikre imod indtrængning af gnavere mv. Se foto 1 på skema 6.</p>

Gummlisten omkring råvandsstationens låg, er flere steder meget slidt, og bør skiftes for at sikre imod indtrængning af gnavere mv.

Det anbefales at udskifte gummilisten omkring råvandsstationens låg indenfor nærmeste fremtid. Det anbefales derudover at der pejles manuelt 1 gang årligt for at sikre, at den automatiske logger fungerer optimalt og for at have pejledata, hvis loggeren går i stykker.
