Tilsynsrapport

Sagsnr.:	24/17322
Tilsynsdato:	20. juni 2024
Tilsynsførende	Sofie Patricia Ballegaard og Charlotte Hvid Gregersen
Vandværk	Kragelund Vandværk Engesvangvej 51 8600 Silkeborg
Fremviser	Knud Erik Andersen
Jupiter id	80014
Vandforsynings CVR/P-nr.	68043816
Sidste tilsyn	23. august 2017

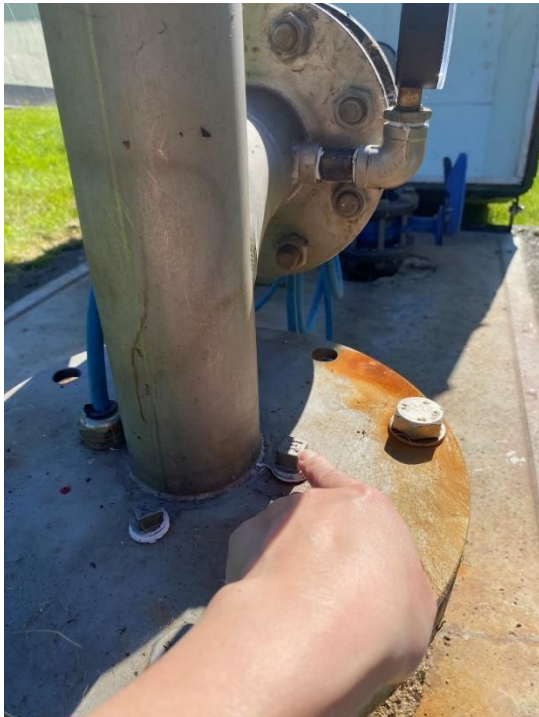
- Der var spindelvæv på prøvetagningsshanen. Kragelund Vandværk oplyser, at der brændes godt af, inden vandprøverne udtages.
- Kragelund Vandværk anbefales at pejle 4 gange årligt, jævnt fordelt over året.
- Kragelund Vandværk oplyser, at de pejler fra pejlestuds (se billede herunder).

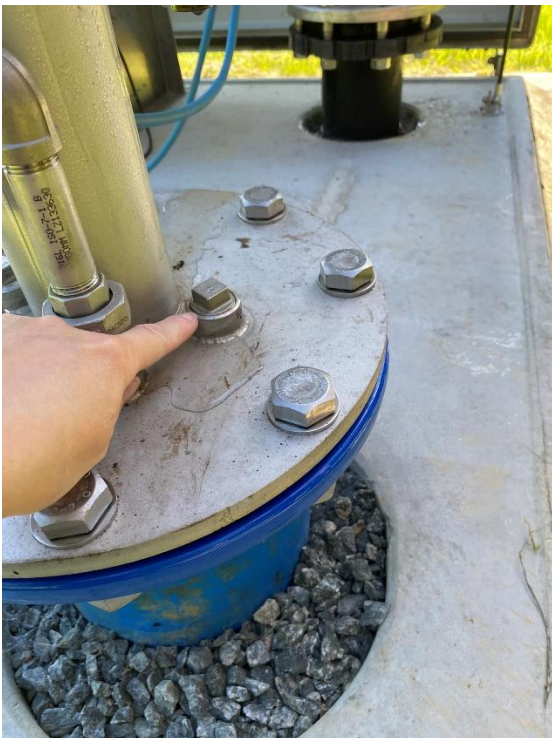
- Kragelund Vandværk oplyser, at de overvejer elektronisk pejling. Silkeborg Kommune bemærker, at hvis der installeres elektronisk pejling, skal vandværket være meget opmærksom på, at installationen sker korrekt, at der kalibreres, og at der løbende holdes øje med, at data er korrekte, dette bl.a. ved fortsat at foretage manuelle pejlinger til at sammenholde med de elektroniske minimum en gang årligt.
- Kragelund Vandværk anbefales at pejle 4 gange årligt, jævnt fordelt på året.
- Kragelund Vandværk oplyser, at de pejler fra pejlestuds (se billede herunder).

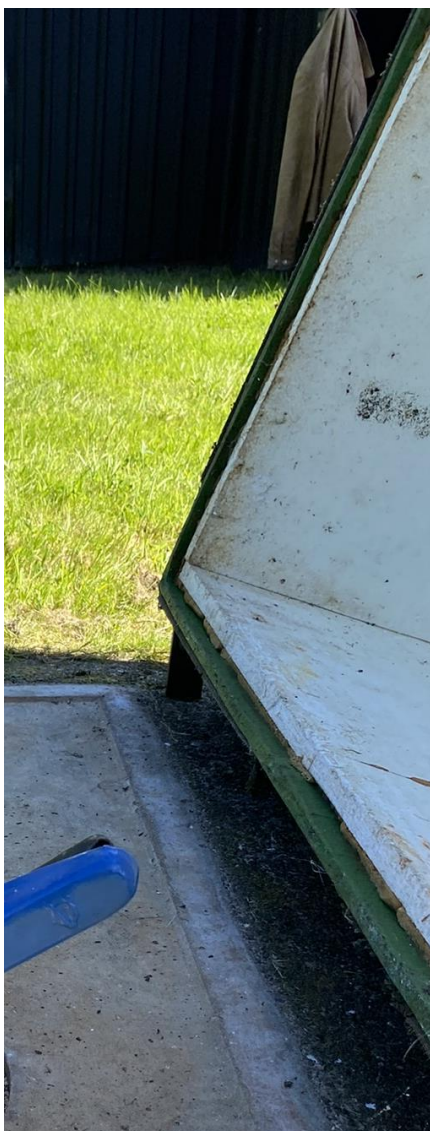
- Silkeborg Kommune anbefaler vandværket at få alarmsikret boringen.
- Kragelund Vandværk henstilles til at få udskiftet gummilisten i lågen, da den er skrællet helt af. Vandværket oplyser, at der allerede er bestilt en ny. Se foto 1.
- Kragelund Vandværk oplyser, at der er fyldt Akdolit på ved rørgennemføringerne ved bundpladen for at tætte disse.
- Kragelund Vandværk bemærker, at der er frostsikret i boringen ved installation af et varmelegeme.

- Silkeborg Kommune anbefaler vandværket at få alarmsikret boringen.
- Kragelund Vandværk henstilles til at få udskiftet gummilisten i lågen, da den slidt flere steder, for at sikre imod indtrængning af gnavere mv.
- Kragelund Vandværk bemærker, at der er frostsikret i boringen ved installation af et varmelegeme.
- Der ses en anelse kondensvand.

**Foto 1 – Gummiliste er væk ved boring
86.1671 og begyndende skrællet af ved boring
86.2223**

Generelle bemærkninger
<p>Det generelle indtryk fra tilsynet er, at Kragelund Vandværk er veldrevet og er i en god teknisk-hygienisk tilstand.</p> <p>Vandværket har bestilt udskiftning af gummiliste til låget i boring DGU nr. 86.1671. Vandværket bør ligeledes få skiftet gummilisten i låget til boring DGU nr. 86.2223. Desuden anbefales vandværket at pejle 4 gange årligt, jævnt fordelt over året.</p> <p>Bordet til venstre ved indgang til vandværk skal ryddes for værktøj og kemikalier, da dette står lige op til rød zone.</p> <p>Vandværkets hjemmeside bør opdateres ift. oplysning om vandkvalitet, der kan indsættes link til Jupiterdatabasen. Desuden bør vandværket have en tilgængelig opdateret beredskabsplan.</p> <p>Vandværket anbefales fortsat at indgå i dialog med Silkeborg Vand A/S om nødforsyning. Desuden anbefales vandværket at få installeret alarmsystemer på vandværksbygning og boringerne, samt en nødstrømsgenerator.</p> <p>Vandværket kan med fordel få eltavlen termograferet hvert 2. år af forsikringsmæssige hensyn.</p>
