Tilsynsrapport

Sagsnr.:	<u>24/24370</u>
Tilsynsdato:	26. september 2024
Tilsynsførende	Sofie Ballegaard og Charlotte Rohde
Vandværk	Meklenborg Vandværk Toustrup Stationsvej 68, 8472 Sporup
Fremviser	Søren Kirkegaard
Jupiter id	78060
Vandforsyningens CVR/P-nr.	38316621
Sidste tilsyn	28.08.2018

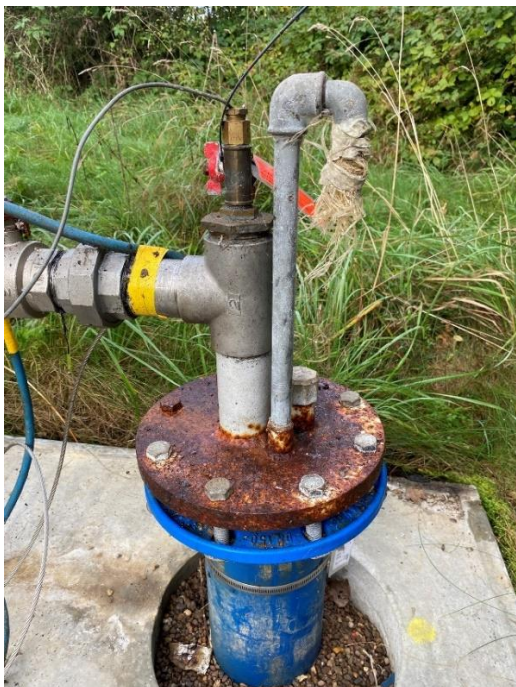
Foto 1

Udluftningsstuds mangler insektnet. Der skal monteres insektnet på udluftningsstuds – den hjemmelavede løsning accepteres ikke! Se foto 1.

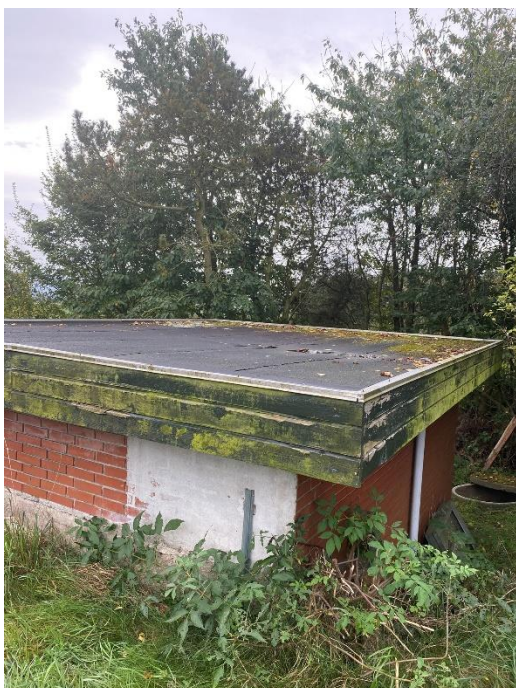
Foto 2

Bemærkninger:
<p>Fuge mangler omkring døren ind til vandværket. Vandværksformand vil udbedre dette snarest.</p> <p>Vandværksbygning ligger gemt bag træer og buske, hvorfor det vurderes at indhegning ikke er nødvendig.</p> <p>Der er flere rørgennemføringer i vandværksbygningens vægge, hvor der bør fuges så disse er tætte.</p> <p>Vandværket har meddelt, at de har tætnet nogle huller i bygningen.</p> <p>Det bør undersøges hvorvidt rør og rørsamlinger er tætte, da der ses en fugt og vand på rørsiderne. Dette kan dog være forårsaget af utæt bygning og mangelfuld affugtning.</p> <p>Se billede af tagets tilstand på Foto 2.</p> <p>Der er ingen sikring mod oversvømmelse af vandværksbygningen.</p>
