Tilsynsrapport

Sagsnr.:	24/23656
Tilsynsdato:	13.09.2024
Tilsynsførende	Sofie Ballegaard
Vandværk	Pederstrup Vandværk, Pederstrupvej 51, 8620 Kjellerup
Fremviser	Lars Arhøj (driftsansvarlig) og Villy Lundgaard (formand)
Jupiter id	61825
Vandforsyningens CVR/P-nr.	41038152
Sidste tilsyn	18.10.2017

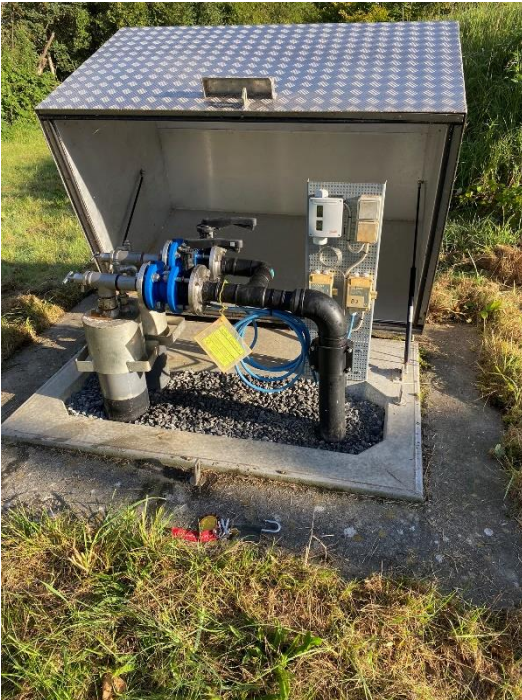
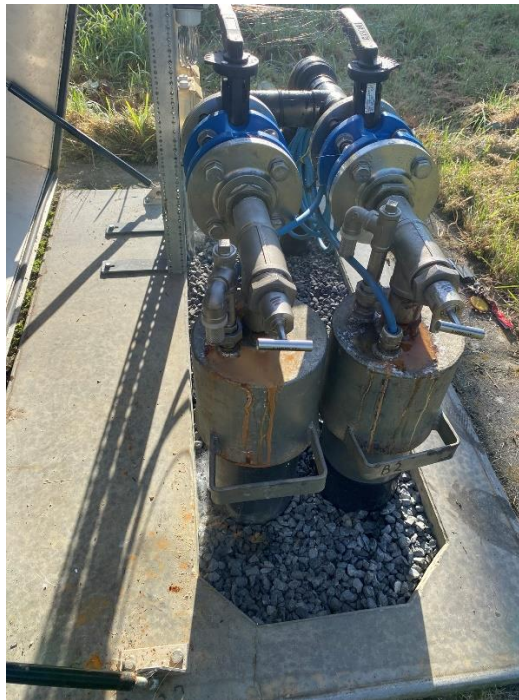
DGU nr.: 76.1556

Der er tale om en tvillingeboring. Der ses en smule kondens på toppen af hatforsejlingen samt rust. Boring og råvandsstation fremgår i god stand.

Det bemærkes, at der ikke er påsat et blivende kotemærke. Dette bør tydeligt angive, hvor indmåling af koten for boringen foretages. Silkeborg Kommune gennemgår oplysninger på Jupiterdatabasen og fremsender et nyt DGU nr. med oplysninger om kotemærke.

Der er ikke påsat alarm på boringen. Silkeborg Kommune anbefaler, at der påsættes alarm på boring, rentvandstank og vandværk, for at sikre imod hærværk og terror.

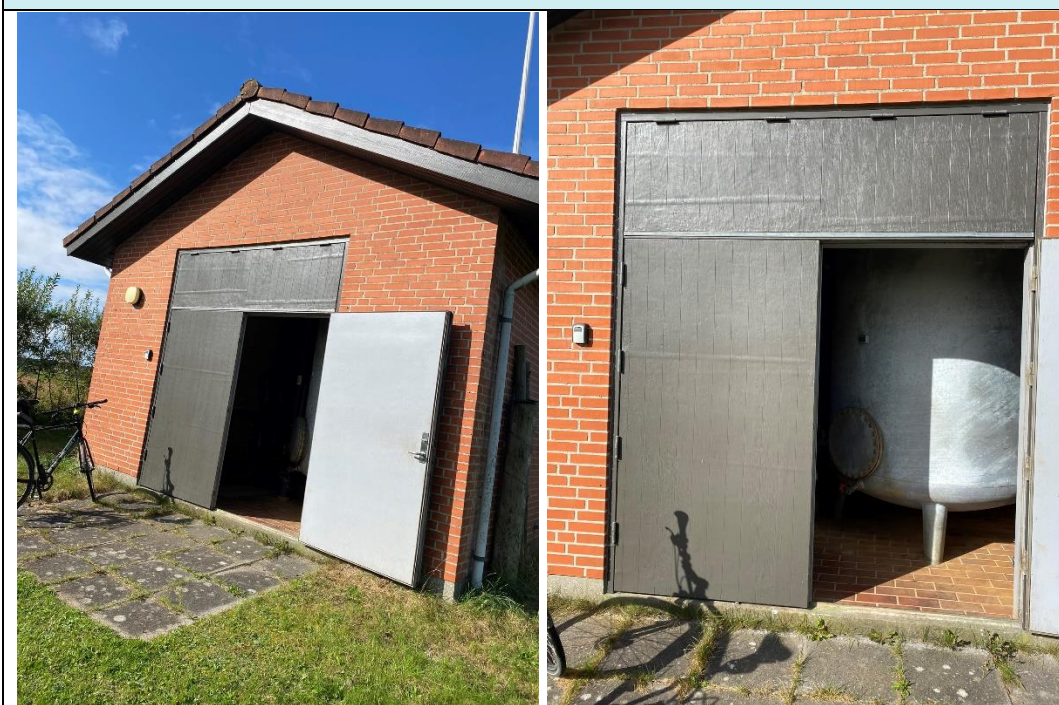
Produktion
Skema 4
Vandværksbygning

Bemærkninger:
<p>Der er ikke påsat alarm på vandværksbygning. Silkeborg Kommune anbefaler, at der påsættes alarm på boring, rentvandstank og vandværk, for at sikre imod hærværk og terror.</p> <p>Vandværket er ikke indhegnet, men der er beplantning rundt om størstedelen af grunden, som ligger forholdsvis afsides med en længere køresti til vandværket.</p> <p>Vandværket er sikret imod oversvømmelse, ved at terrænet hælder væk fra bygningen mod vejen. Der er et større grønt areal omkring vandværket, hvor vand har mulighed for at nedsive. Derudover findes risten til den underjordiske bundfældningstank tæt ved indgangen til vandværket, hvor evt. indtrængende regnvand kan løbe i.</p>

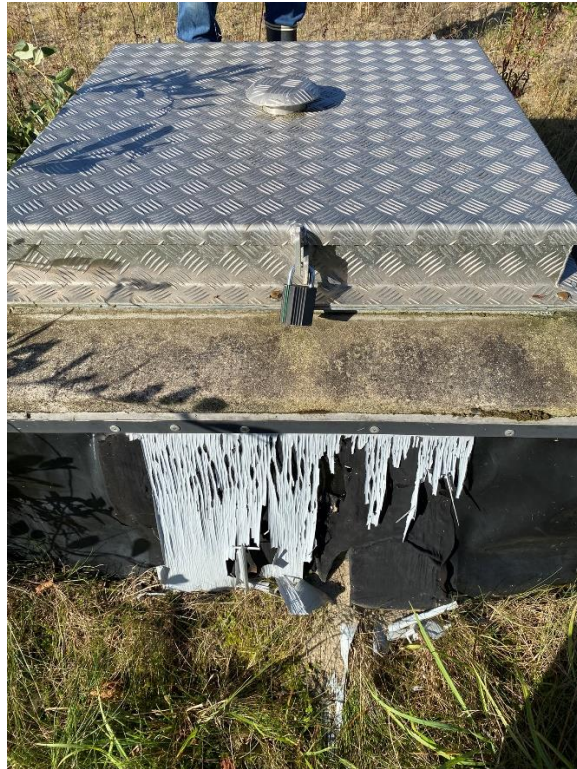
Foto 1

Bemærkninger:
<p>Der er lidt bevoksning omkring tanken, som bør fjernes, da rødder kan trænge igennem.</p> <p>Tanken er gennemgået i april 2024 og rapport er fremsendt til kommunen. Dette ser fint ud. Det anbefales at tanken gennemgås minimum hvert 5. år.</p> <p>Membran/dug omkring nedgangsløbet er beskadiget af solen, dette bør evt. udbedres. Se foto 1 i skema 6.</p>

Billede af nedgangslem til rentvandstank

Ift. rentvandstanken, anbefales det at bevoksning tæt på fjernes, samt at membran/dug omkring nedgangsløbet udbedres, da denne er kraftigt beskadiget af vind og vejr.
