Tilsynsrapport

Sagsnr.:	24/23641
Tilsynsdato:	3. oktober 2024
Tilsynsførende	Charlotte Drammelsbæk Rohde og Sofie Patricia Ballegaard
Vandværk	Vinderslev Vandværk Trekronervej 12 8620 Kjellerup
Fremviser	Benny Pedersen (bestyrelsesmedlem) og Lars Bjørnkjær (driftsansvarlig)
Jupiter id	61809
Vandforsyningens CVR/P-nr.	36225289
Sidste tilsyn	28-09-2017

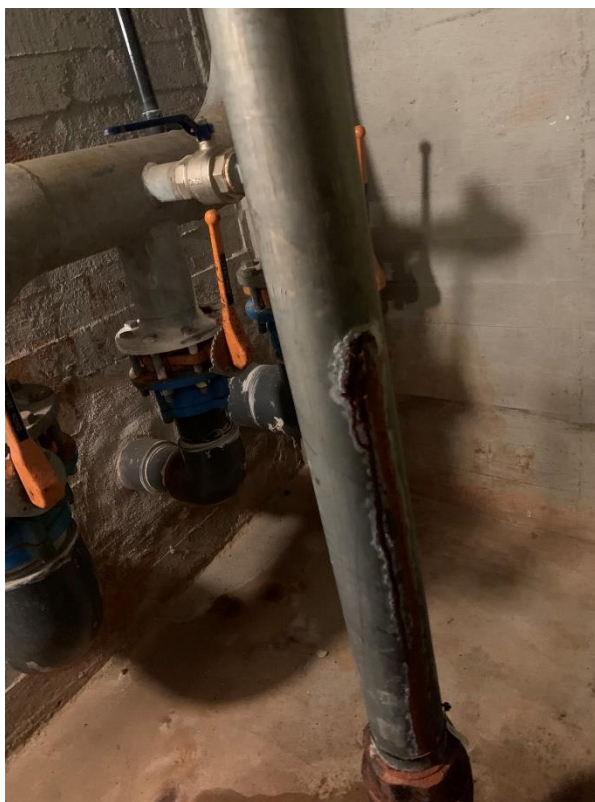
Foto 1

Bemærkninger:
<p>Under rentvandspumperne i sugemanifolden/rørkælderen ses lodret rør med tæring, hvor der siver vand. Se foto 1. Vandværket skal få skiftet røret hurtigst muligt. Der er installeret gulvalarm, i tilfælde af større brud.</p> <p>Prøvehanen anbefales, at blive flyttet til hovedledningen, da der ellers kan være risiko for stillestående vand i røret omkring prøvehanen, hvilket kan give udfald på vandanalyser.</p>

Lodret rør i sugemanifold/rørkælder. Der ses en større tæring på røret, hvor der siver vand fra.
