Tilsynsrapport

Sagsnr.:	24/24362
Tilsynsdato:	20. september 2024
Tilsynsførende	Sofie Patricia Ballegaard
Vandværk	Voel Vandværk Vandværksvej 2, 8600 Silkeborg
Fremviser	Peter Riis (formand), Erling, Frank og Rene
Jupiter id	78074
Vandforsynings CVR/P-nr.	85723413
Sidste tilsyn	20.09.2017

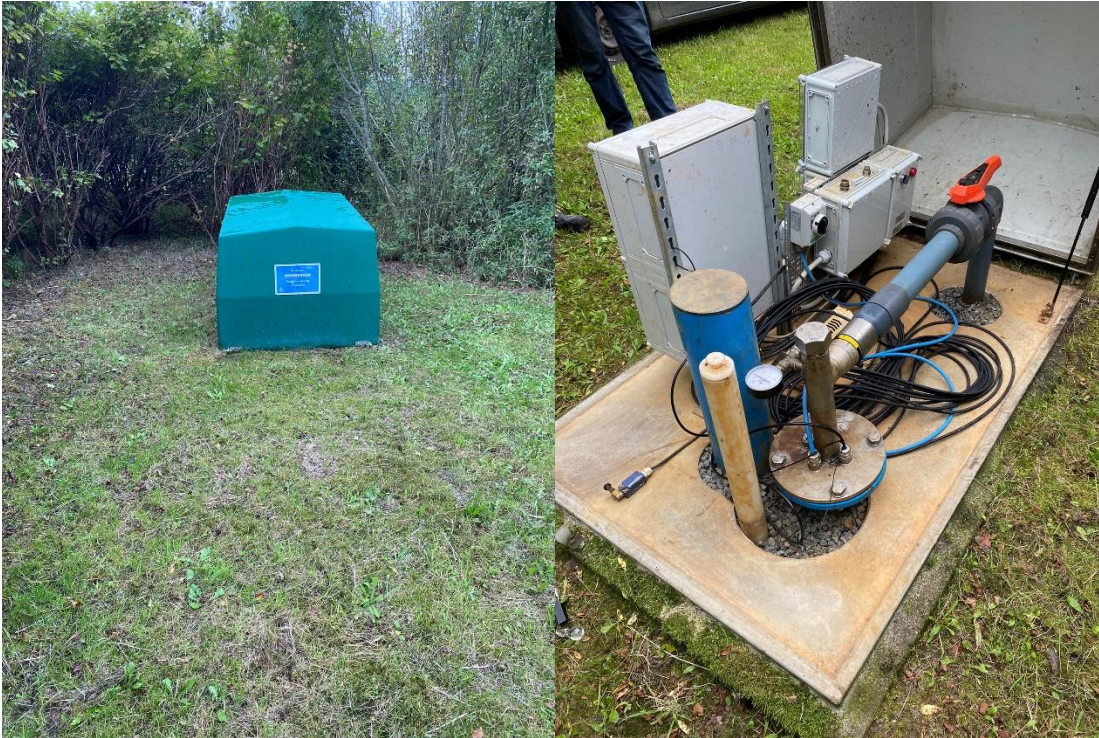
DGU nr.: 87.1272

Bemærkninger:
<p>Boring er frostsikret og i fin stand. Det er en tvillingeboring med 3 indtag. Begge pejleindtag har i isat prop.</p> <p>Gummilisten omkring råvandsstationen bør skiftes, da den flere steder er slidt. Vandværket oplyser denne skiftes i Q1 i 2025.</p>

Bemærkninger:
<p>Boring etableret i 2003. Pumpen bliver løbende vedligeholdt.</p> <p>Der er ikke påsat et kotemærke, som entydigt angiver, hvor indmåling af koten for boringen er foretaget. Vandværket bør kontakte en brøndborer og få påsat dette. Dette udføres i løbet af Q1 i 2025.</p> <p>Der er installeret en automatisk pejler. Det anbefales vandværket at pejlingerne løbende overvåges, og der minimum en gang om året udføres en kalibrering af loggeren, for at sikre korrekte målinger. Det anbefales ligeledes at der pejles manuelt. Dette føres til kvalitetsstyringssystem.</p> <p>Det oplyses at indvindingen sker fra indtag 2, som er filtersat ved 55-60 mut. Indvindingen sætter ind efter behov og i løbende rul borerne imellem.</p>

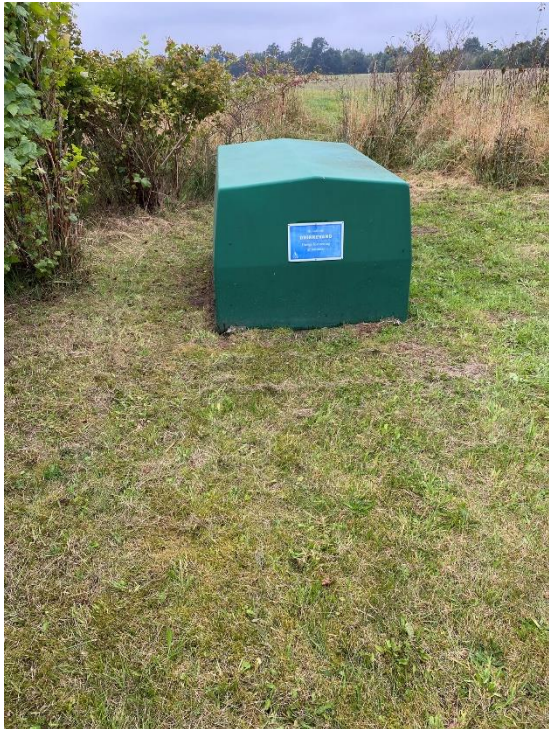
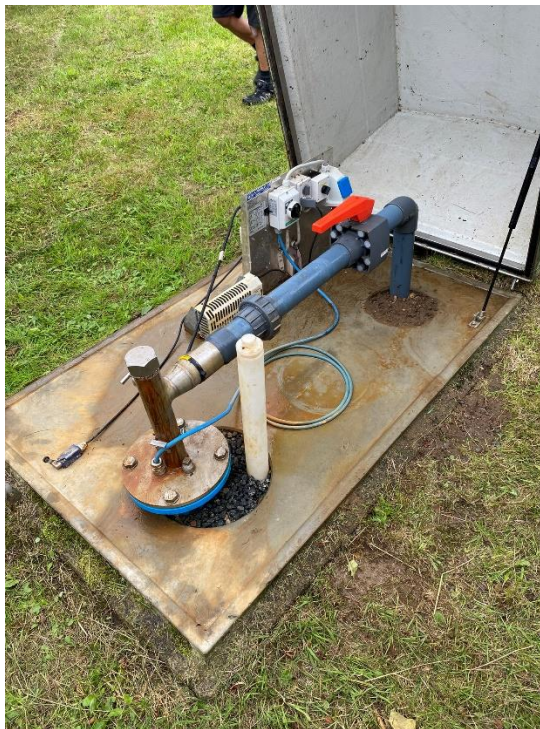
DGU nr.: 87.1273

Bemærkninger:
<p>Boring er frostsikret og i fin stand. Det er en tvillingeboring med 2 indtag. Pejleindtag har isat prop.</p> <p>Gummilisten omkring råvandsstationen er i god stand.</p> <p>Der er fugtigt i råvandsstationen, men det vurderes at være grundet nylig rengøring efter renoveringsarbejde med udskiftning af pumpe og rensning af råvandsledning.</p>

Bemærkninger:
<p>Boring etableret i 2003. Pumpen bliver løbende vedligeholdt og renses. Pumperne ingår i et rul af flere pumper.</p> <p>Der er installeret en automatisk pejler. Det anbefales vandværket, at pejlingerne løbende overvåges, og der minimum en gang om året udføres en kalibrering af loggeren, for at sikre korrekte målinger. Det anbefales ligeledes, at der pejles manuelt.</p>

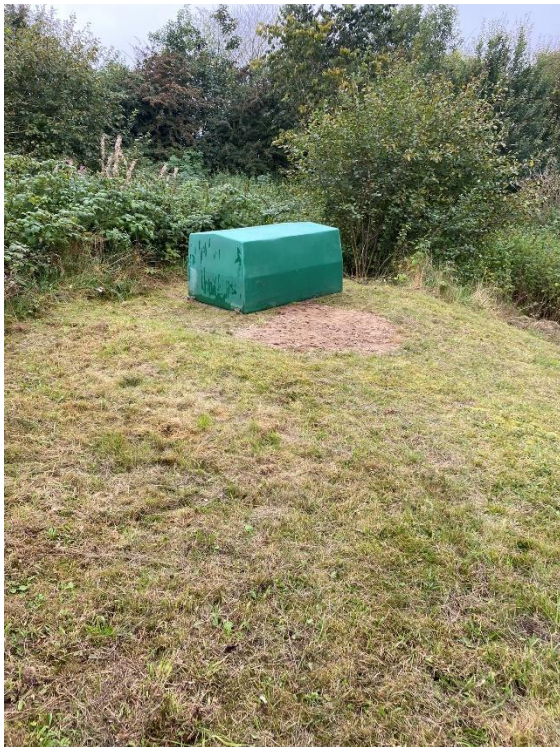
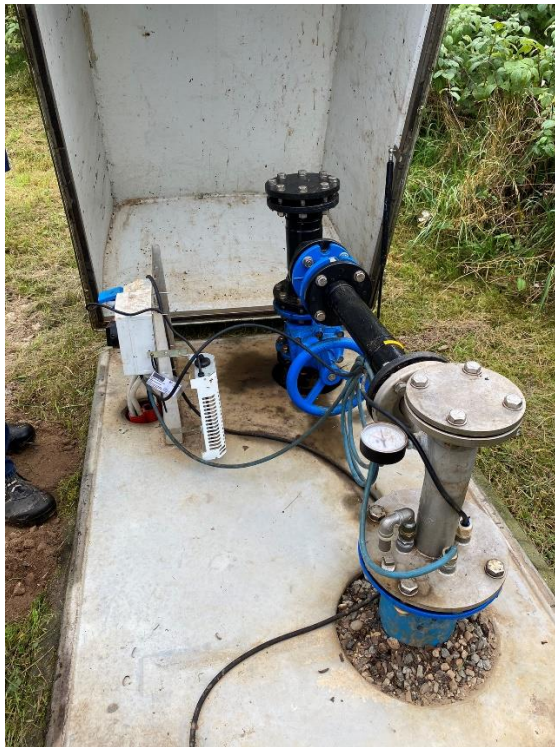
DGU nr.: 87.1534

Bemærkninger:
<p>Driftsleder oplyser at en ræv fornyeligt har gravet sig ind under råvandsstationen. Dette ses, og i mindre grad lugtes, omkring råvandsledningen, hvor jorden omkring ledningen er faldet sammen/gravet væk. Indgang til rævehul udenfor råvandsstation er lukket til.</p> <p>Vandværket skal fylde op med sand og ral omkring råvandsledningen. Vandværket oplyser dette er gjort umiddelbart efter tilsynet.</p>

Bemærkninger:
Gummifugen omkring råvandsstationen bør skiftes, da den flere steder er slidt. Vandværket oplyser denne skiftes i Q1 i 2025.

Bemærkninger:
Eableret i 2014.
Der er ikke påsat et kotemærke, som entydigt angiver, hvor indmåling af koten for boringen foretages. Vandværket bør kontakte en brøndborer og få påsat dette. Vandværket oplyser dette gøres i løbet af Q1 i 2025.
Der er installeret en automatisk pejler. Det anbefales vandværket at pejlingerne løbende overvåges og der

minimum en gang om året udføres en kalibrering af loggeren, for at sikre korrekte målinger. Det anbefales ligeledes at der pejles manuelt.

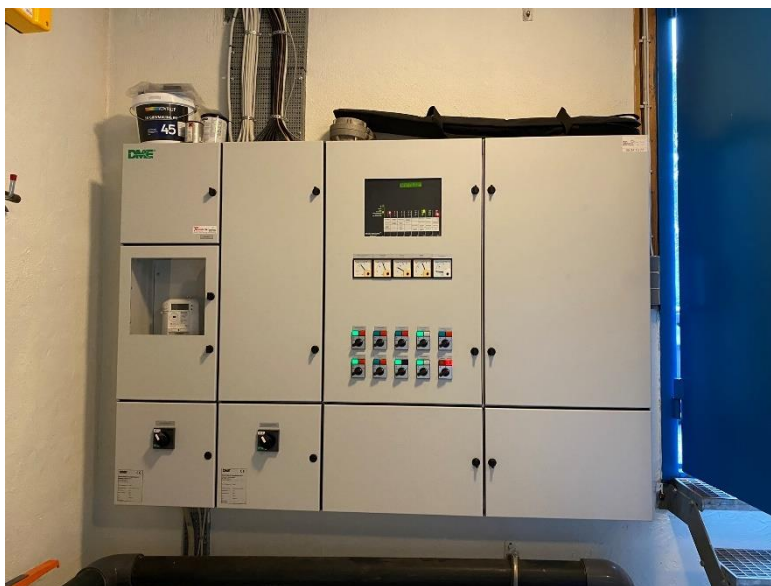
Foto 1

Bøtte med gulvmaling på vandværket.
