Tilsynsrapport

Sagsnr.:	EMN-2022-01891
Tilsynsdato:	20. april 2022
Tilsynsførende	Anni Lassen og Sofie Patricia Poulsen
Vandværk	Lemming Vandværk Ingerslevvej 9B 8632 Lemming
Fremviser	Jan Kirkby (formand) og Peter Nørreskov (vandværkspasser)
Jupiter id	79993
Vandforsyningens CVR/P-nr.	18493411
Sidste tilsyn	30.08.2017

Tilsynet er foranlediget af en overskridelse af desphenyl-cloridazon i seneste vandanalyse fra afgang vandværk.

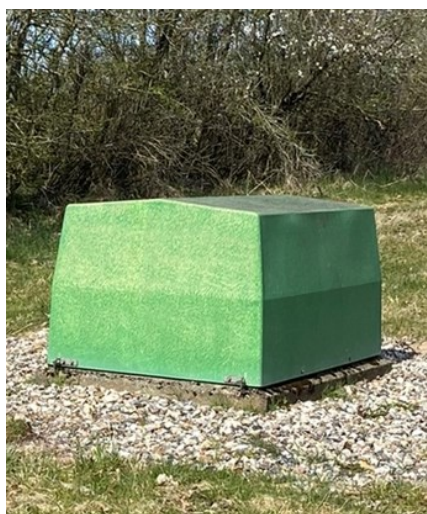
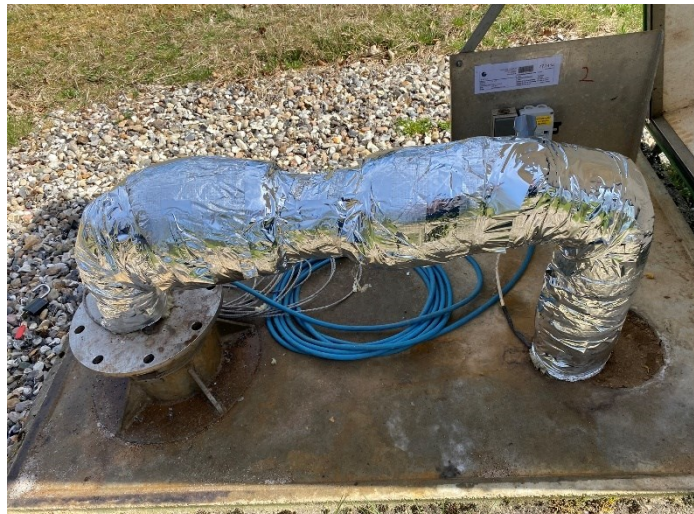
DGU nr.: 77.1414

25 meter zonen ser ikke ud til at være overholdt mod vest i juletræsplantagen. Det oplyses at der foreligger en aftale om zonen holdes sprøjtefri.

Muldvarpeskud lige udenfor råvandsstation, der ses ingen tegn på indtrængning.
Det anbefales at der ilægges skærver eller lecacugler i hul i råvandsstation for at sikre imod gnavere.

Forerørsafslutningen fremstår også temmelig rusten

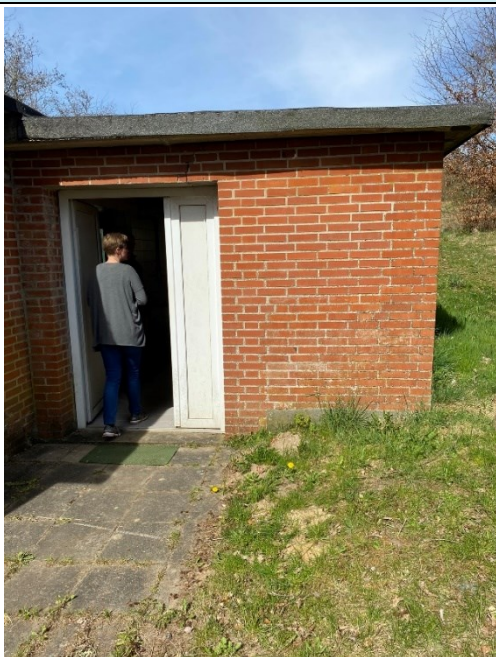
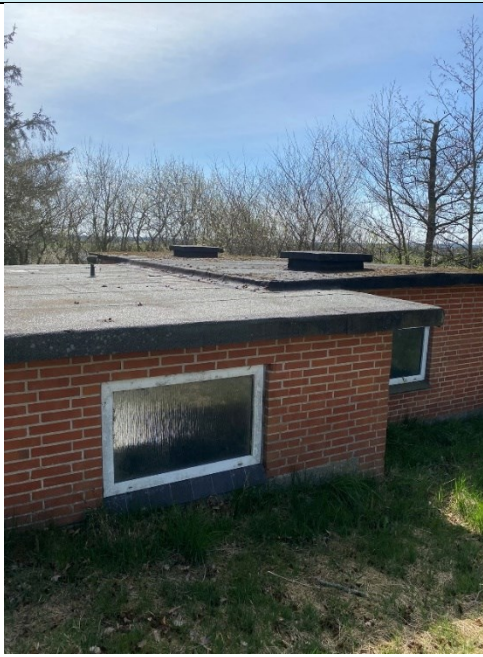
Vandværksbygning

Der er forberedt til installation af alarm på vandværket, men ikke installeret da vandværket ligger afsides og ikke kan ses fra vejen.

Der ses enkelte revner i vandværksbygningens murværk.

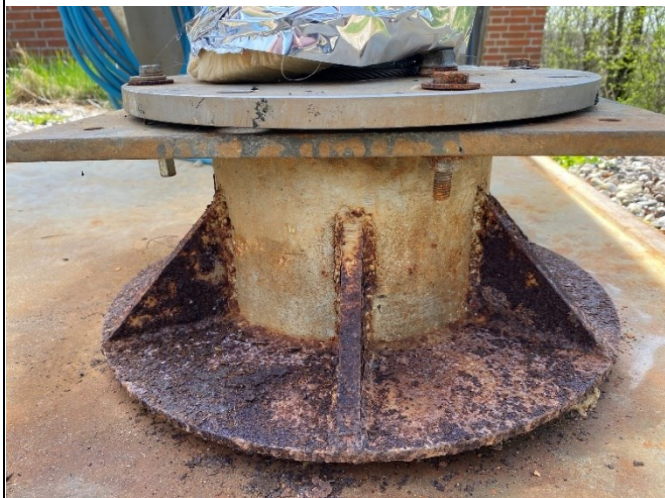
Foto 1

Forerørsafslutningen er rusten, se foto 1 i skema 6. Boringen har tidligere været videoinspiceret uden tegn på utætheder.

DGU nr. 77.1382 forerørsafslutning med tydelig rust.

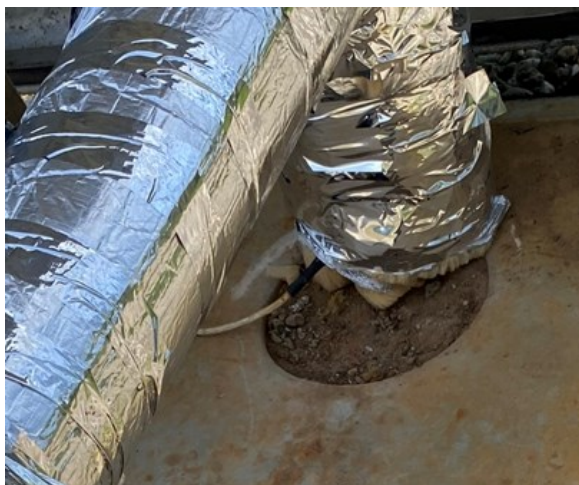
Foto 2

Hul i råvandsstation omkring rør bør udfyldes med skærver eller lecakugler for at undgå gnivere kan trænge ind.

Det anbefales at der ilægges skærver eller lecakugler i hul i råvandsstation for at sikre imod gnavnere, se foto 2 i skema 6.

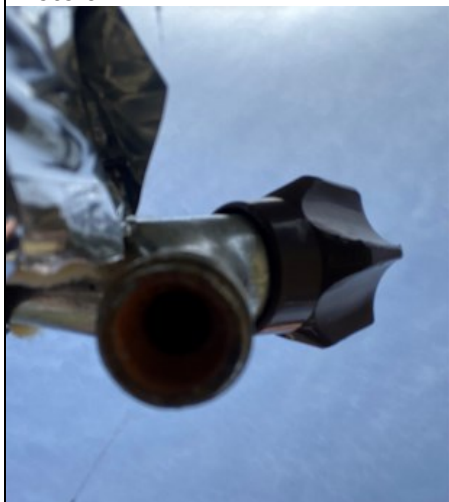
Foto 3

Prøvehane ved DGU nr. 77.1382

Det anbefales at der påsættes et filter på boringens prøvehane så insekter ikke kan trænge ind i hanen.
