Tilsynsrapport

Sagsnr.:	EMN-2022-02891
Tilsynsdato:	29.06.2022
Tilsynsførende	Sofie Patricia Poulsen og Anni Lassen
Vandværk	Sjørslev-Demstrup Nørrevangsvej 26B 8620 Kjellerup
Fremviser	Formand: Ivan Sørensen Vandværkspasser: Per Skibsted Kristensen
Jupiter id	61890
Vandforsyningens CVR/P-nr.	17633570
Sidste tilsyn	14.08.2015

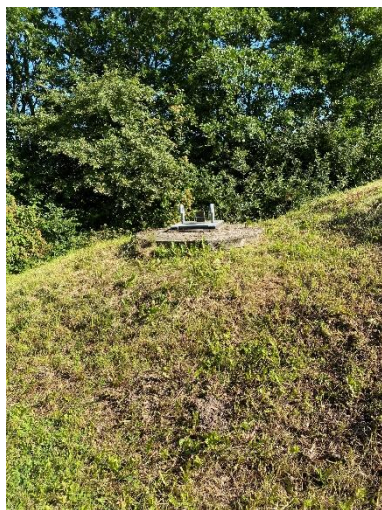
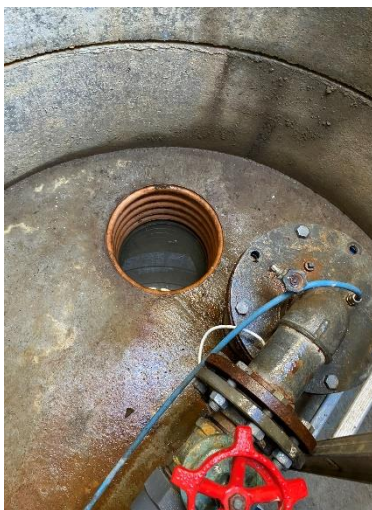
DGU nr.: 76.1643

Bemærkninger:
Boringen er etableret i 1993 og er 103 meter dyb og filtersat ved 46,5-64,5 meter under terræn. Boringen er placeret på matr. Nr. 8Q Demstrup By, Sjørslev
Seneste boringskontrol: 2018
Der blev fundet Desphenyl chloridazon på 0,016 µg/l

Bemærkninger:
Der er fugt i bunden af tørbrønd og der står vand i pumpeumpen. Fugten stammer formentlig fra kondens. Stigen skal jf. Dansk Ingeniørforenings norm DS442 være fast. Nedgangslem er placeret uhensigtsmæssigt såfremt der monteres en fast stige.

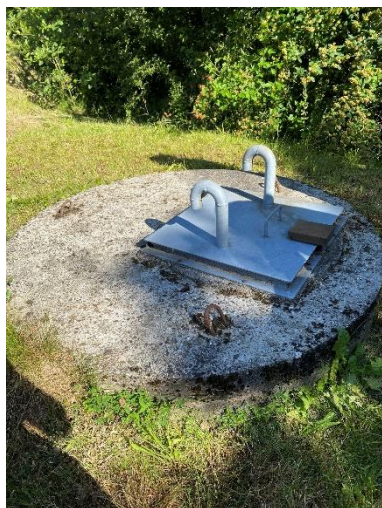
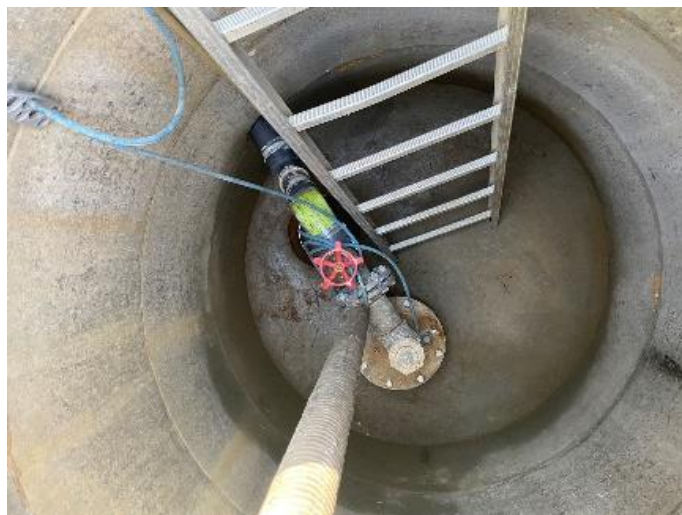
DGU nr.: 76.1647

Boringen er etableret i 1994, boringen er 67 meter dyb og filtersat fra 48-66 meter under terræn. Boringen er placeret på matr. Nr. 8Q Demstrup By, Sjørslev

Der blev fundet Desphenyl chloridazon på 0,018 µg/l

Der er fugt i bunden af tørbrønd og der står vand i pumpeumpen.

Fugten stammer formentlig fra kondens.

Stigen skal jf. Dansk Ingeniørforenings norm DS442 være fast. Nedgangslem er placeret uhensigtsmæssigt såfremt der monteres en fast stige.

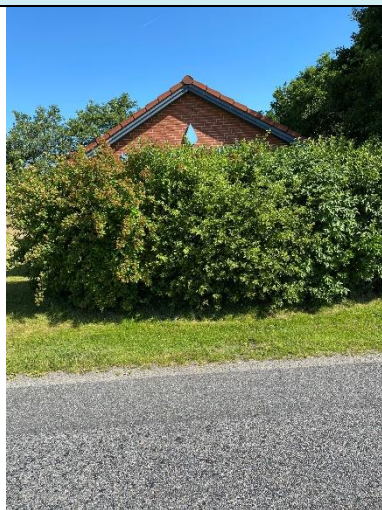
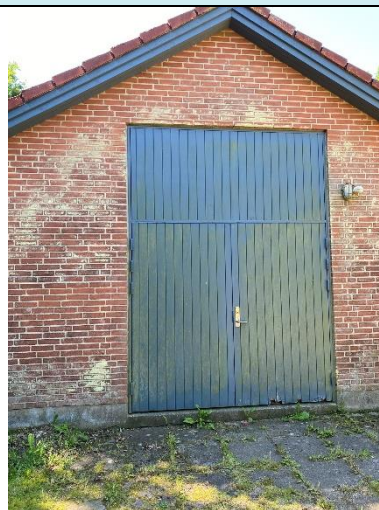
Vandværksbygning

Vandværket med tilhørende borer og rentvandstank er afgrænset af et naturligt hegn bestående af træer

Der ses vand i kælderen.
 Overløbsrøret afleder til bækken.
 Der mangler rottespærre i afløbsrøret.
 Prøvetagningshane placeret på blindt ledningsstykke væk fra udpumpningsretningen og bør flyttes til modsat side af pumperne. Prøvetagningshane mangler desuden skiltning.

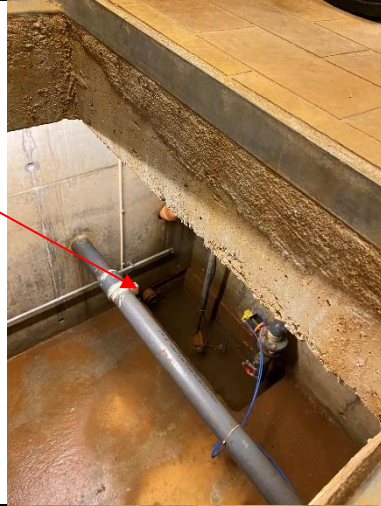
Foto 1

Der mangler rottespærre i afløbet
