Tilsynsrapport

Sagsnr.:	EMN-2022-02872
Tilsynsdato:	24.06.2022
Tilsynsførende	Sofie Patricia Poulsen og Anni Lassen
Vandværk	Virklund Højbo Vandværk Rosenborgtoften 8 8600 Silkeborg
Fremviser	Formand: Steen Vodder Driftsleder: Rene Birk Driftsassistent: Flemming Gärtner
Jupiter id	79997
Vandforsynings CVR/P-nr.	34637830
Sidste tilsyn	28.02.2018

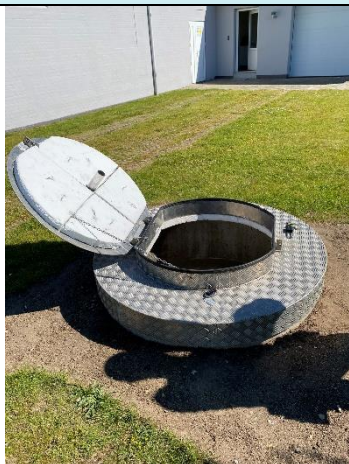
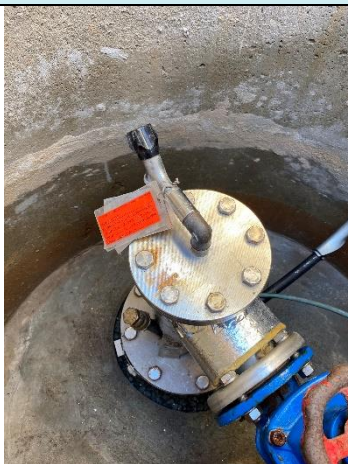
DGU nr.: 87.1008

Boringens forerør er meget rusten og der ses fugt på brøndens sider.

Placering af nedgangslem er ikke optimal ift. stigen.

Det anbefales at der installeres alarm på boringen.

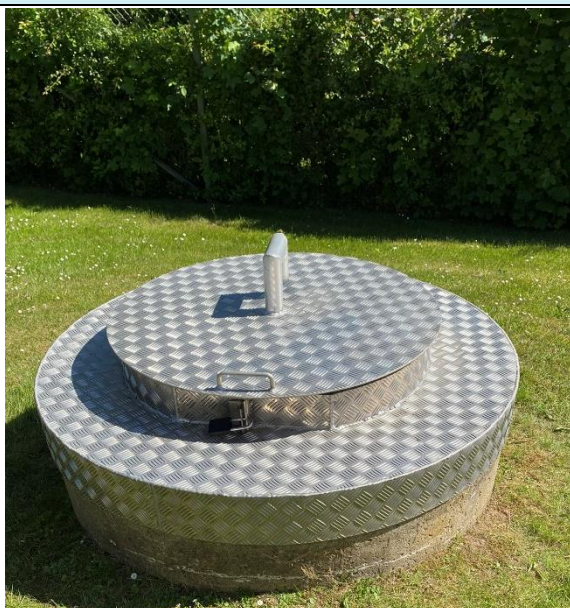
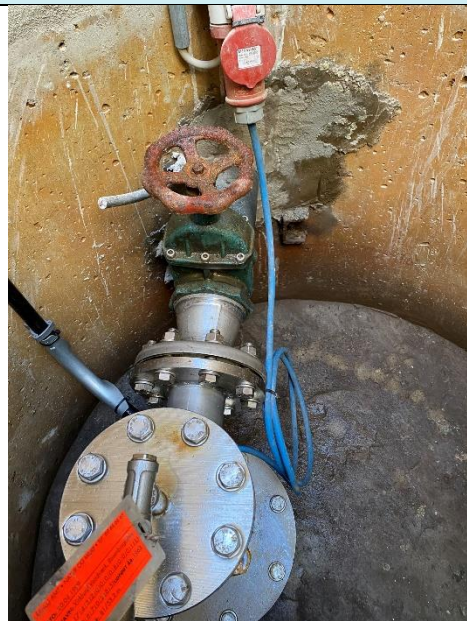
DGU nr.: 87.285

Tørbrønden er meget dyb, omtrent 3 meter og nedgangsmuligheden til boringen er ikke sikker. Tilsynsførende var ikke, af sikkerhedsmæssige årsager, nede i tørbrønden.
Der ses fugt i bunden af tørbrønden.

Ældre boring, hvor flange og ledningsføring fremstår velholdt. Der ses ingen utætheder kun kondens på boringen.
Håndtag til afspærringsventil fremstår rusten.

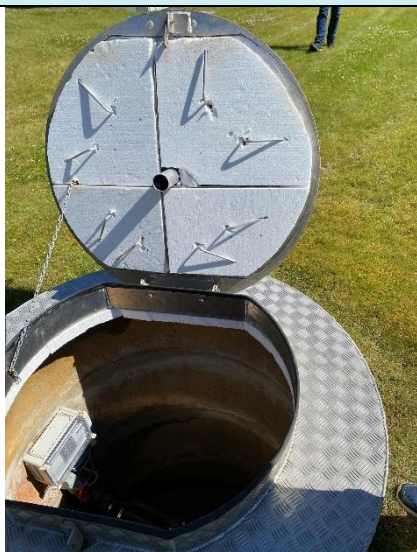
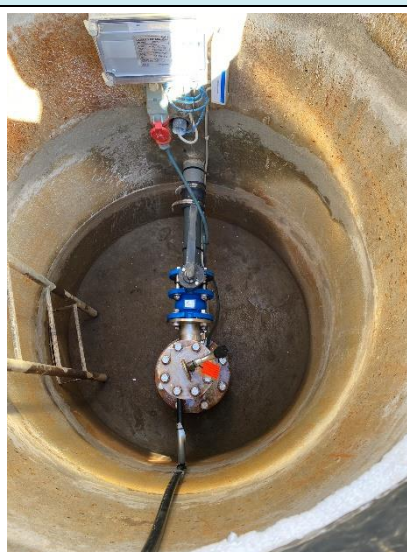
DGU nr.: 87.844

nedgangsmuligheden til boringen er ikke optimal.

Der ses lidt vand i bunden af tørbrønden og forerør fremstår rusten, se foto 2 i skema 6.

Der ses ingen utætheder kun kondens på boringen. Der ses lidt rustpletter på flangen.

Det anbefales at der etableres en pumpeump med en dykpumpe.

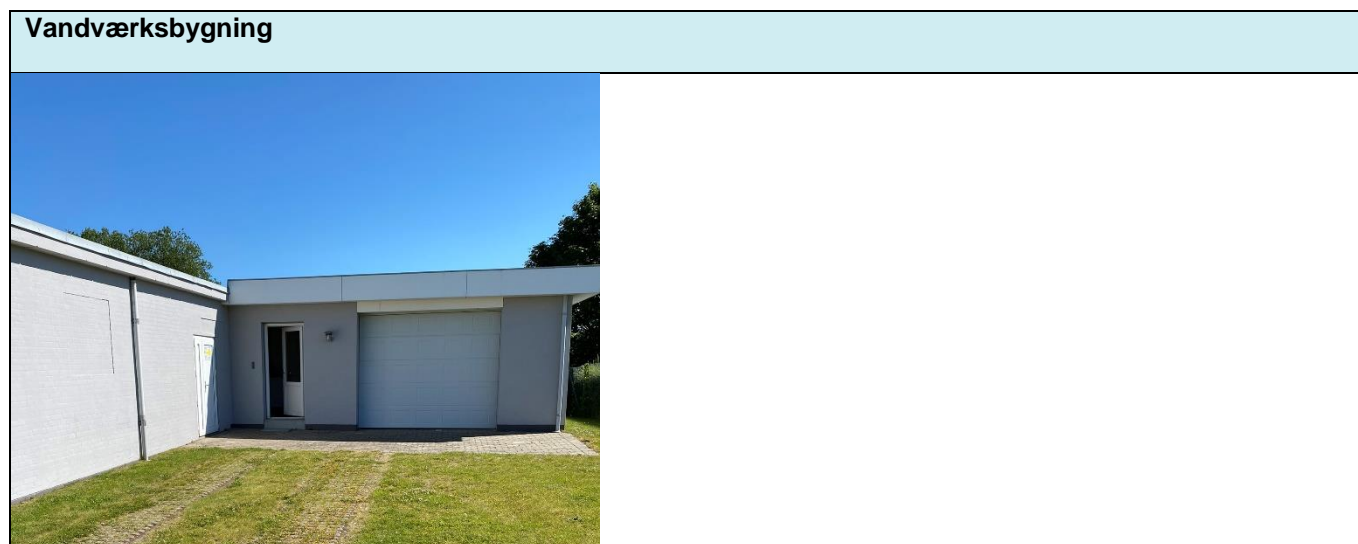
Vandværket er siden sidste tilsyn i 2018 blev totalrenoveret og ser yderst velholdt ud.

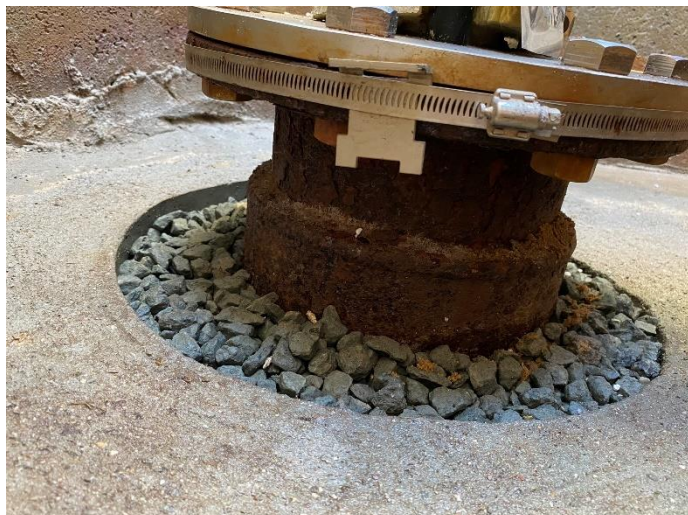
Foto 1

Ældre boring med rust på forerør. Der ses ingen utætheder og pakning omkring ledning til dykpumpe er i god stand. Se foto 1 i skema 6.

Rust på forerør ved boring DGU nr. 87.1008

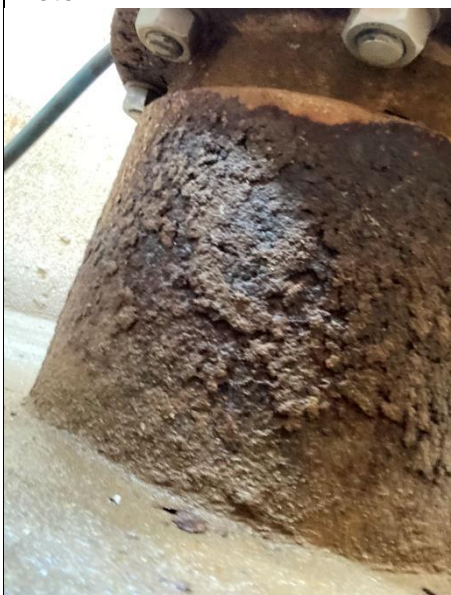
Foto 2

Rust på forerør ved boring DGU nr. 87.844
