Tilsynsrapport

Sagsnr.:	EMN-2022-02873
Tilsynsdato:	24.06.2022
Tilsynsførende	Sofie Patricia Poulsen og Anni Lassen
Vandværk	Virklund Thorshøjen (Voldbygårde) Thorsøhøjen 13 8600 Silkeborg
Fremviser	Formand: Steen Vodder Driftsleder: Rene Birk Driftsassistent: Flemming Gärtner
Jupiter id	79998
Vandforsynings CVR/P-nr.	34637830
Sidste tilsyn	28.02.2018 – foregik mens vandværket var under renovering, der blev derfor aldrig lavet en tilsynsrapport, da dette ikke gav mening på daværende tidspunkt

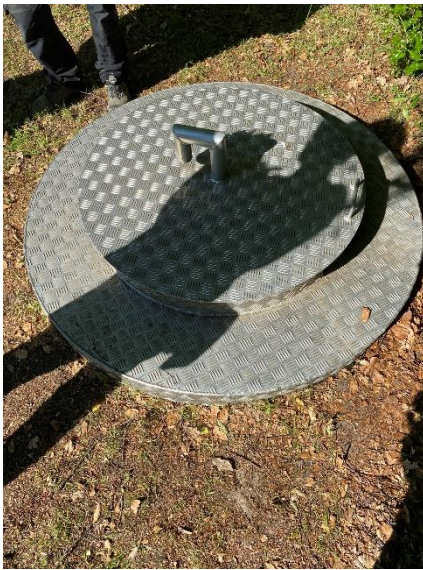
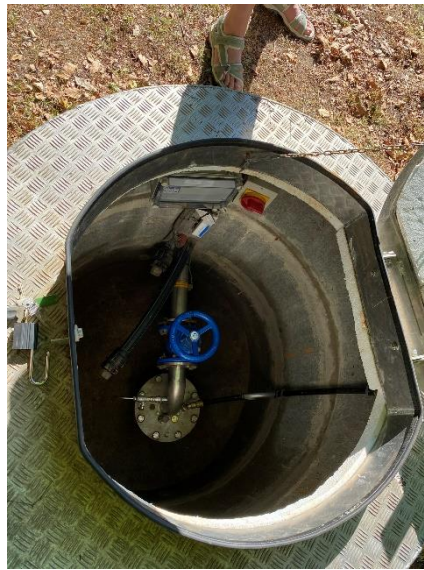
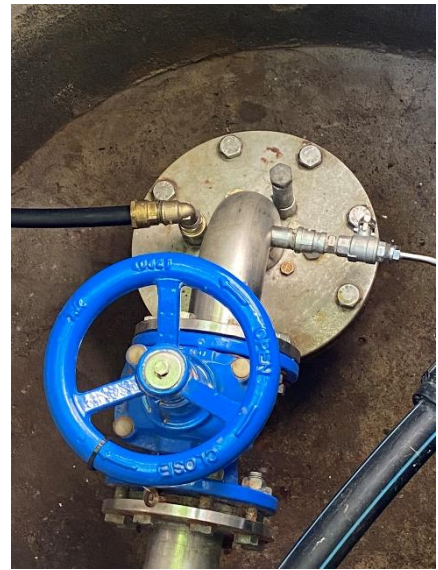
DGU nr.: 87.816

Boringen er etableret i 1982 og er 66 meter dyb og filtersat ved 60,5-65,5 meter under terræn. Boringen er placeret på matr. Nr. 10r, Virklund By, Them

Seneste boringskontrol:
2017 – Vandkvaliteten er god

Boringen ligger i et grønt område afgrænset af træer og buske og kan ikke ses fra vejen.. Det vurderes, at boringerne er afgrænset i tilstrækkelig grad og uden risiko for påkørsel.

Der blev fundet en enkelt snegl i tørbrønden. Det vurderes dog, at boring og tørbrønd er i god stand. Det anbefales, at der påsættes adgangsalarmmer på boringen således, at uvedkommende ikke bare kan få fri adgang til boringen.
Placering af nedgangslem er ikke optimal ift. stigen.

Boringen og tørbrønd er i god stand.
Der ses ingen utætheder og pakning omkring ledning til dykpumpe er i god stand.
Der findes to tomme vandrør i tørbrønden. Der vides ikke hvor rørerene fører hen, men de er ikke i brug.

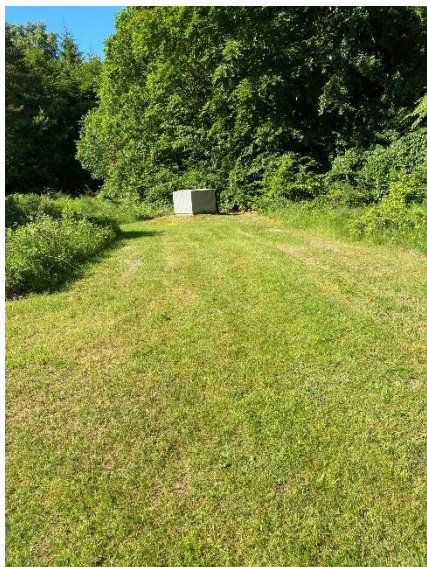
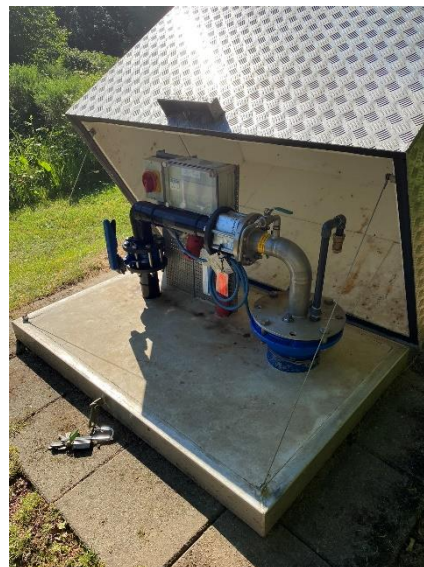
DGU nr.: 87.1154

Boringen er etableret i 1996, boringen er 90 meter dyb og filtersat fra 77-89 meter under terræn. Boringen er placeret på matr. Nr. 10r, Virklund By, Them

Seneste boringskontrol:
2020 – god vandkvalitet

Boringen ligger i et grønt område afgrænset af træer og buske og kan ikke ses fra vejen. Det vurderes, at borerne er afgrænset i tilstrækkelig grad og uden risiko for påkørsel.

Det anbefales, at der påsættes adgangsalarmer på boringen således, at uvedkommende ikke bare kan brække dækslet til tørbrønden

Fin råvandsstation

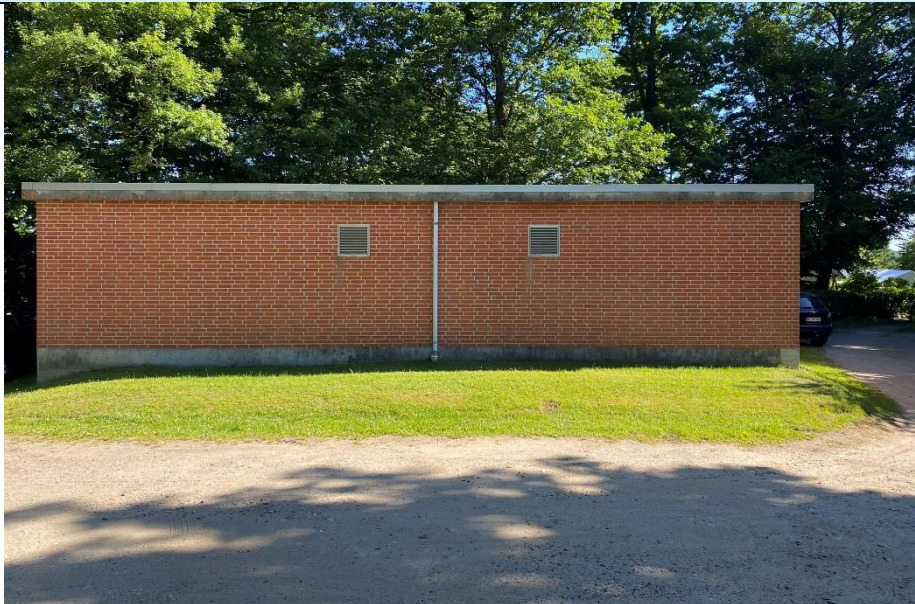
Produktion**Skema 4****Vandværksbygning**

Vandværket meddelte inden tilsynet, at deres affugter var stået af fredagen før tilsyn (17. juni). Der er bestilt en ny, men denne kunne ikke nås leveret og opsat inden tilsynet. Der er set bort fra dette under tilsynet og ikke kommenteret yderligere på den manglende affugtning.

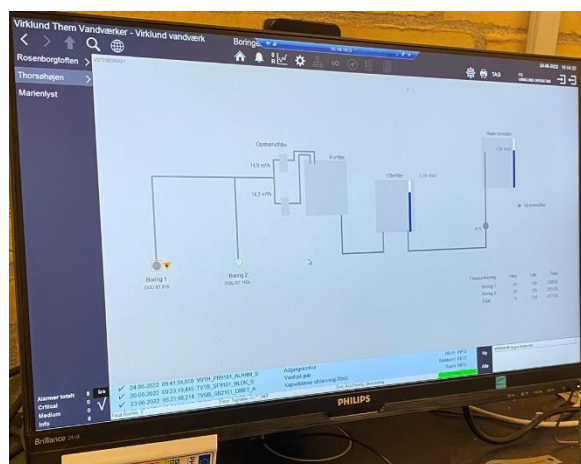
Vandbehandlingen foregår i tre trin.

Trin 1 – Lukket opstrømsfilter - Filtreres gennem et lukket opstrømsfilter – her tilsættes Akdolit Gran 2

Trin 2 – Åben forfilter - Iltning og filtrering gennem et åbent sandfilter med KIS Sand

Trin 3 – Åben efterfilter - Filtrering i et åbent filter – her tilsættes Magno-Dol
