Tilsynsrapport

Sagsnr.:	EMN-2021-04745
Tilsynsdato:	12. november 2021
Tilsynsførende	Sofie Patricia Poulsen og Anni Lassen
Vandværk	Gjern Vandværk Sportsvej 11, 8883 Gjern
Fremviser	Preben Lerche Pedersen
Jupiter id	78052
Vandforsyningens CVR/P-nr.	32029159
Sidste tilsyn	20. maj 2015

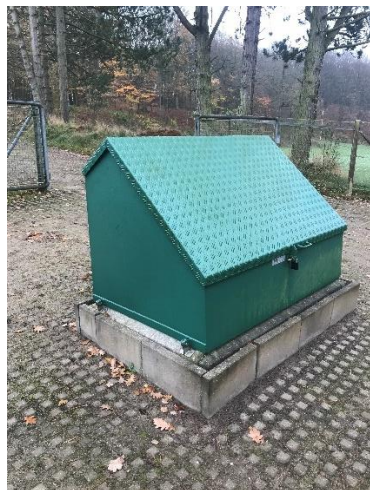
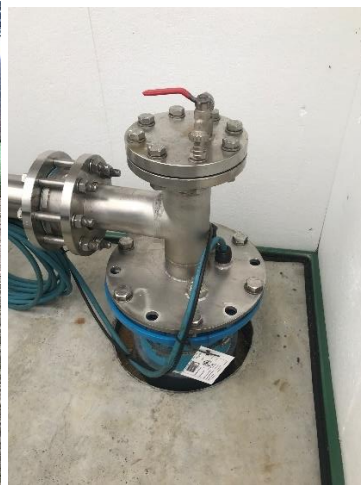
BORING: DGU nr.: 77.1553

Boringen står i en råvandsstation som fremstår i god stand.

Boring er i god stand. Boringen er frostsikret.

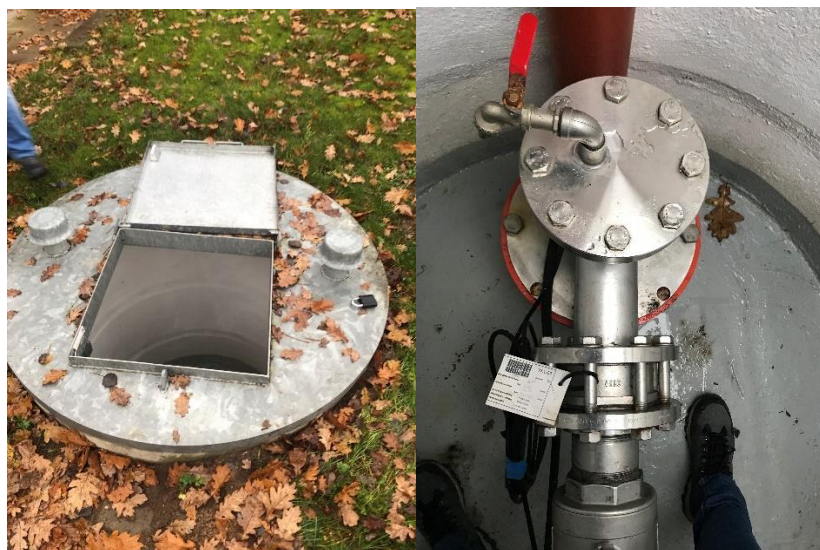
BORING: DGU nr.: 77.1353

Der har samlet sig kondens i tørbrønden. Derudover ses der en edderkop og spindelvæv i tørbrønden, se foto 1. Ellers fremstår tørbrønden i god stand uden tegn på utætheder. Der er sat udluftningsrør med forskellig dybde i brønden, for at modvirke kondensdannelse.

Boringen er fra 1990. Boringen fremstår i god stand.

Det anbefales der påsættes en gummifuge omkring nedgangsløbet for at sikre mod indtrængning af insekter, se foto 2.

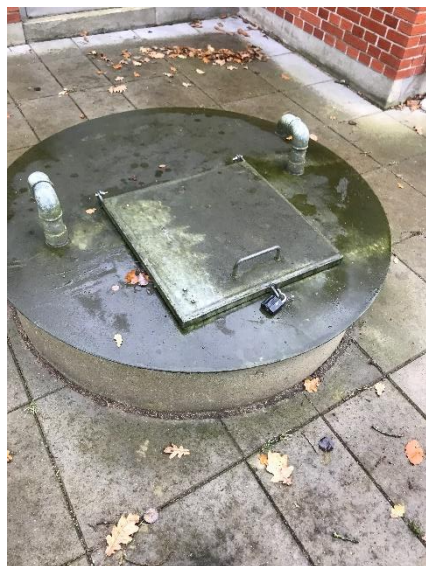
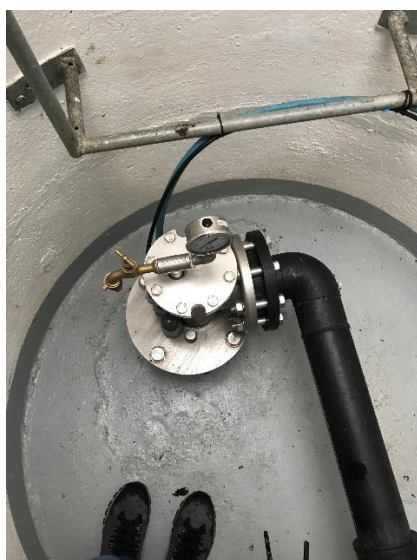
BORING: DGU nr.: 77.958

Tørbrønden fremstår i god stand, dog mangler insektnettet i det venstre udluftningsrør, se foto 3. Desuden er der et hul i tørbrønden til ledninger som bør skummes op, se foto 4. Der bør også her påsættes gummifuge i låget, se foto 2.

Boringen er renoveret i 2018 og fremstår i god stand.

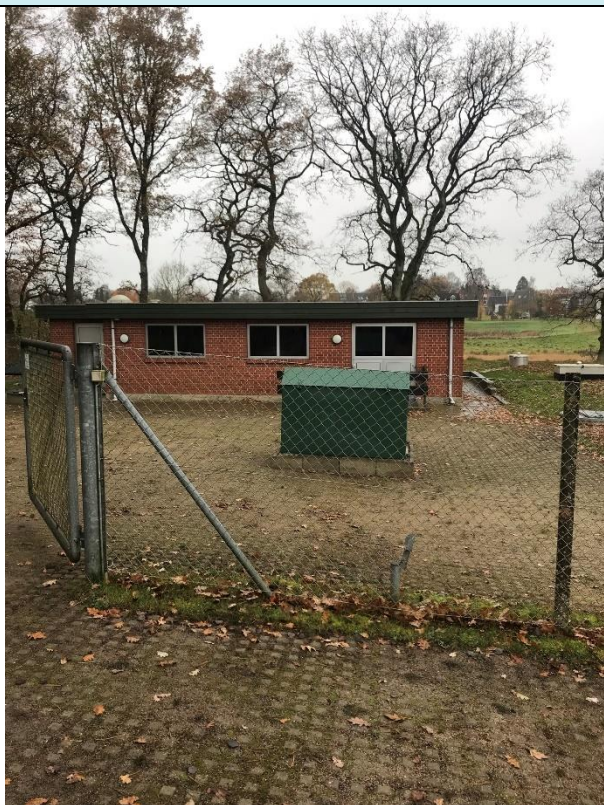
Vandværksbygning

Vandværket har både installeret alarm, automatisk slukning og videoovervågning.
Gummifugen ved vinduet hakkes i af fugle og er blevet udskiftet. Der er opsat skræmmere for at jage fuglene væk. Vandværket er opdelt i hygiejnezoner.

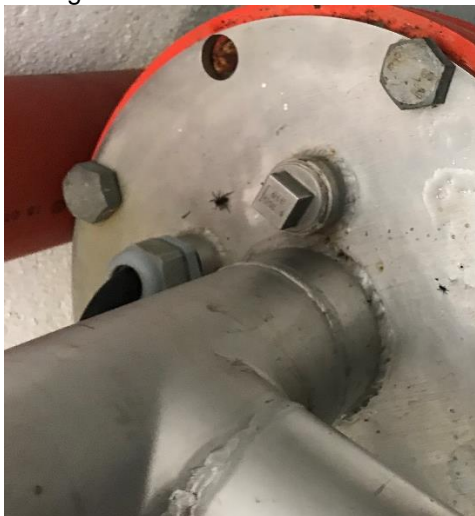
Foto 1
Boring DGU nr. 77.1353

Fund af edderkop på boring
