Tilsynsrapport

| Sagsnr.: | EMN-2021-04993 |
| Tilsynsdato: | 25. november 2021 |
| Vandværk | Katrinedal Vandværk Åvej 1, 8654 Bryrup |

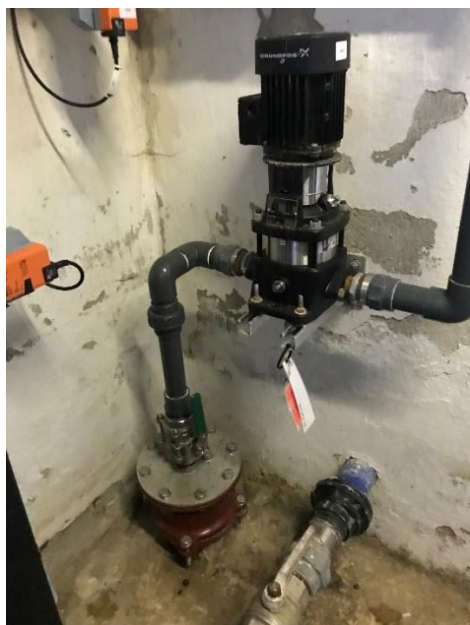
Boring DGU nr.: 97.264

Der er ikke landbrugsdrift omkring boringen, men offentlig vej. Boringen er ikke indhegnet da den står i vandværksbygning som af aflåst, dog ingen alarm.

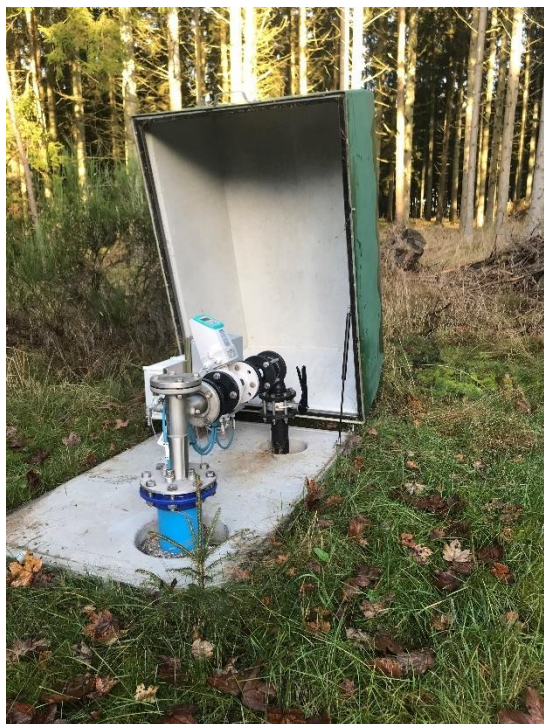
Boring DGU nr.: 97.1020

Boringen er ikke indhegnet, den ligger dog afsides og skjult af buskads. Derudover er der ingen vej omkring råvandsstationen, så der er ikke påkørselsfare.

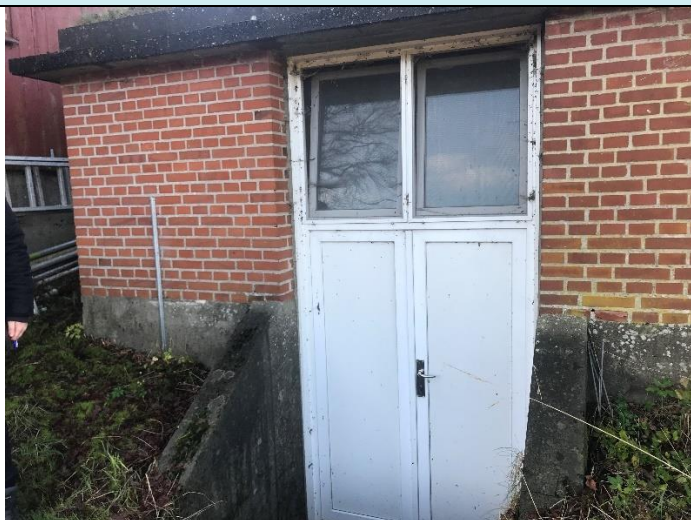
Vandværksbygning er ikke indhegnet dog aflåst og indgang kan ikke ses fra vejen. Det anbefales at der påsættes alarm.

Ift. sikring mod oversvømmelse findes et afløb ved vandværksdøren, denne er dog svær at holde fri for løvnedfald i efterårsperioder.

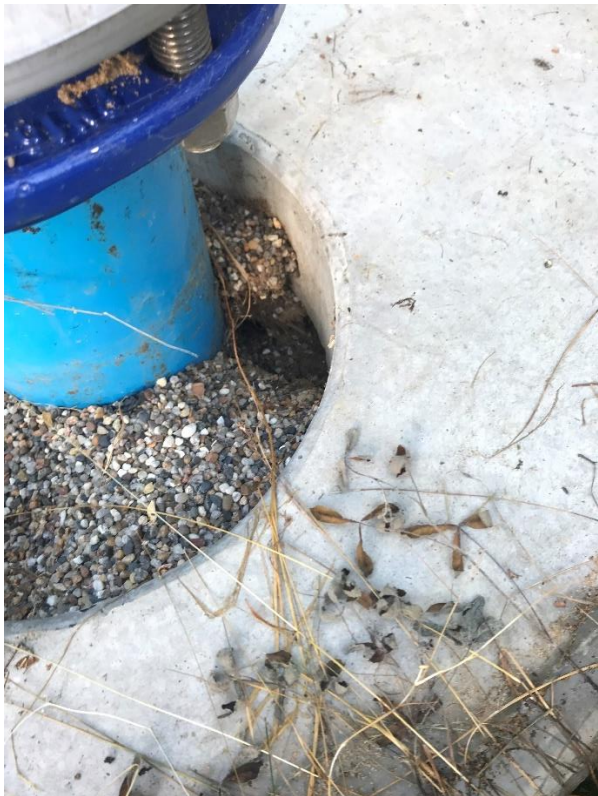
Foto 1

Der ses gravehuller i gruset omkring boring og rør til vandværk. Disse kan evt. undgås ved tilførsel af ekstra grus eller lecakugler, se foto 1 på skema 6. Råvandsstationen står i skovområde og for at sikre mod indtrængning af rødder, bør de små grantræer helt op af boringen fjernes.

Gravehul i råvandsstationen med DGU nr. 97.1020. Der ses også gravehul ved rør til vandværket.

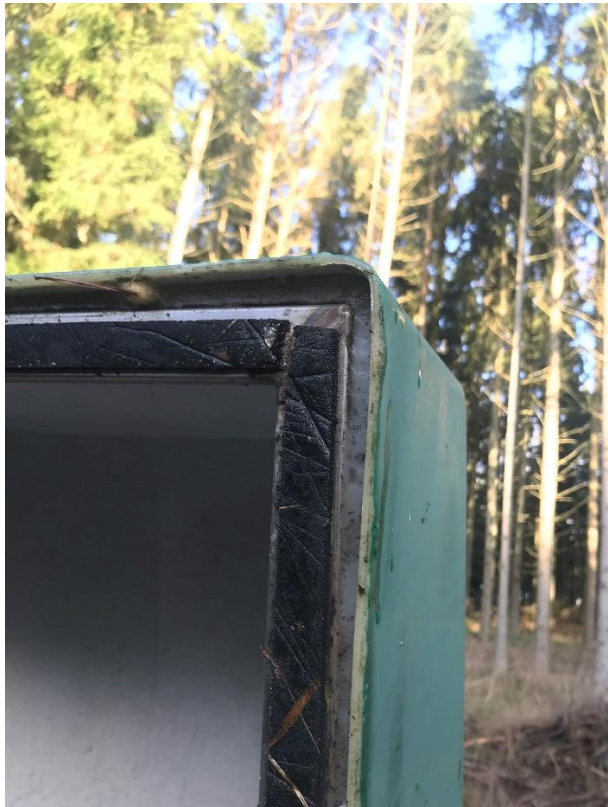
Foto 2

Råvandsstationen fremstår i umiddelbar god stand, der ses en mindre utæthed i fugen mellem låg og betonbund, denne bør udskiftes, se foto 2 på skema 6.

Mindre utæthed i gummifuge i råvandsstationens låg.
