Tilsynsrapport

Sagsnr.:	EMN-2021-04855
Tilsynsdato:	17. november 2021
Tilsynsførende	Jesper Lorenzen og Sofie Poulsen
Vandværk	Roe Vandværk Iller Byvej 46A 8643 Ans By
Fremviser	Leo Østergaard 21 46 29 55 formand@roe-vandvaerk.dk
Jupiter id	61887
Vandforsynings CVR/P-nr.	81912912
Seneste tilsynsdato	7. august 2015

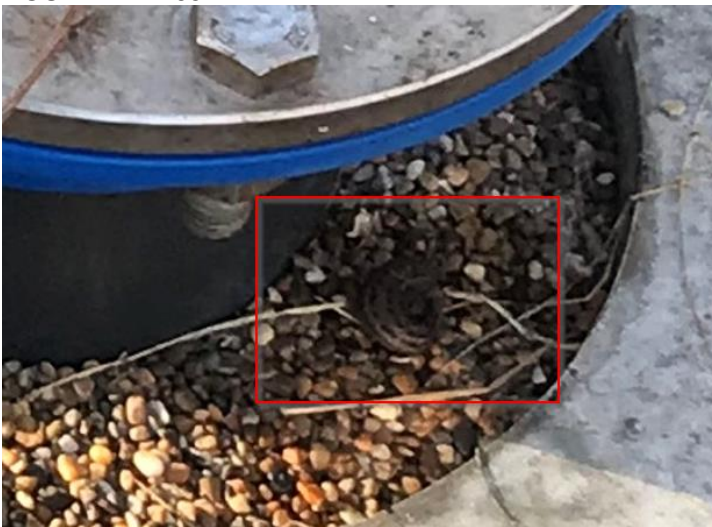
Foto 1
DGU nr. 77.1165

Råvandsstationen virker tør og tæt, men der ses snegle, se foto 1 på bilag 6. Råvandsstationen bør undersøges nærmere ift. utætheder. En mulig adgangsvej kan være fra højt græs omkring råvandsstationen, hvormed låget ikke slutter tæt i bunden.

Der ses enkelte snegle i råvandsstationen

Vandværket fremstår i fornuftig stand, dog med enkelte påpegninger, der bør prioriteres af vandværket. Dette er bl.a. gennemgang af råvandstationen med tvillingeboringerne, for at sikre der ikke er utætheder, hvor snegle kan trænge ind, samt udskiftning af udluftningsstuds til en mere finmasket variant.

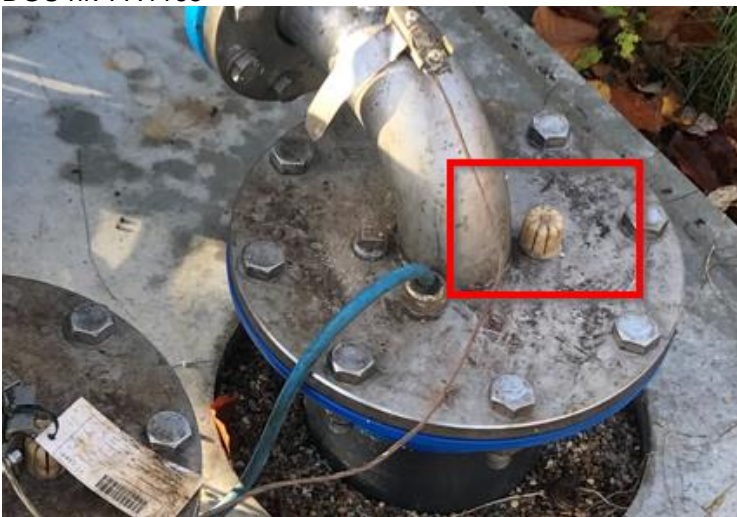
Foto 2
DGU nr. 77.1165

Der ses udluftningsstuds på begge borer, se foto 2 på bilag 6. Disse bør udskiftes til en studs med mere finmasket net.

Udluftningsstuds på tvillingeboringerne.

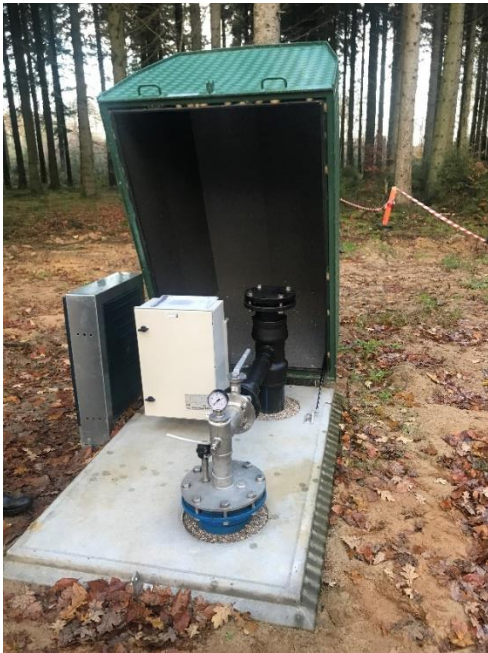
Foto 3
DGU nr. 77.2017

Normalt er boringen aflåst, men der er påbegyndt ledningsarbejde ift. fjernstyring af boring og derfor fri adgang til boringen, denne skal være aflåst og sikret med alarm.

Mangler lås og alarm, samt terræn hælder svagt mod boringen.

Det anbefales at der etableres en grøft omkring boringen, da terrænet hælder mod råvandsstationen. Derudover anbefales installation af radiator for at sikre mod hård frost.

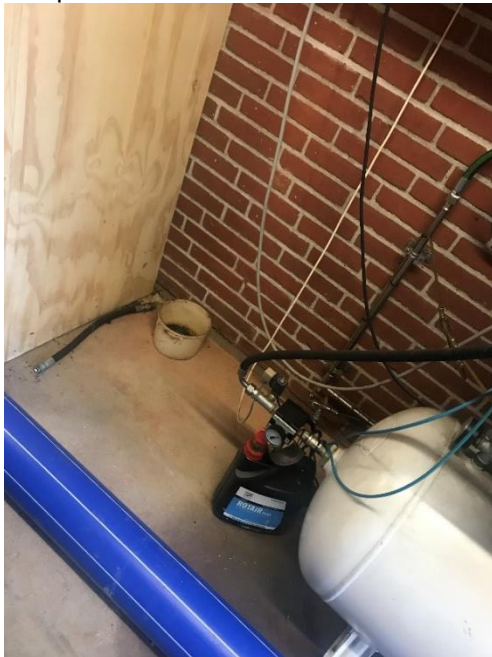
Foto 4
Kompressor

Bemærkninger:
Kompressor står i skur op af vandværket. Siden sidste tilsyn er der opsat en spunsvæg med dør mellem nødstrømsgenerator og kompressor. Døren stod åben pga. opbevaring af vandrør. I rum med nødstrømsgenerator opbevares græsslåmaskine og dunke til benzin/diesel. Disse bør ikke opbevares i nærheden af kompressor, pga. øget risiko for forurening med sporstoffer, trods installation af kulfilter. I rum med kompressor står en spand med olie, denne bør fjernes fra rummet af samme årsag.

Rum med nødstrømsgenerator og diesel/benzin dunke er ikke aflukket. Samt der står en spand med gammel olie i rum med kompressor.

Desuden bør døren til rum med nødstrømsgenerator altid holdes lukket og spand med olie ved kompressor fjernes.

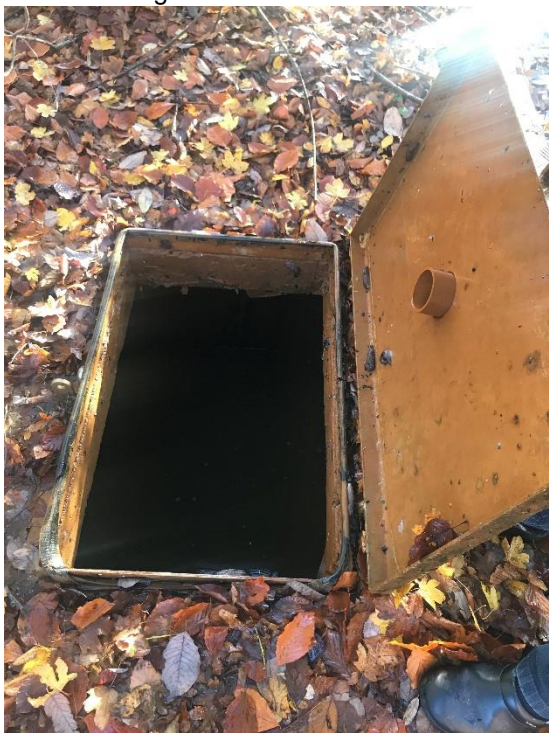
Foto 5
Bundfældningstank

Bemærkninger
Lås på bundfældningstank mangler se foto 5 på bilag 6.

Der mangler lås ved bundfældningstank.

Derudover skal der være lås på råvandsstationen med DGU nr. 77.2017, samt bundfældningstanken.

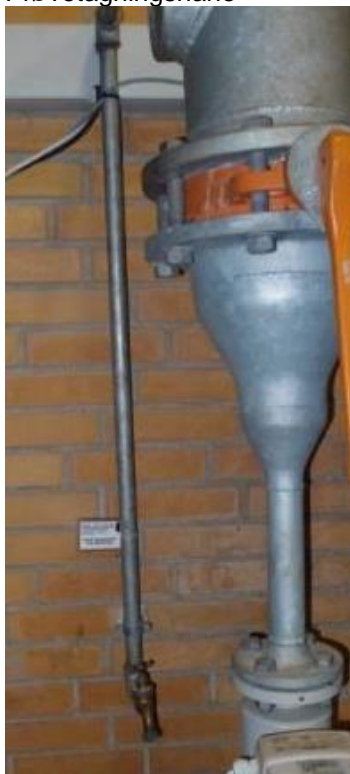
Foto 6
Prøvetagningshane

Bemærkninger:
<p>Prøvehane til vandanalyser til afgang vandværk findes for enden af en længere ledning efter filtrene inden rentvandspumperne</p> <p>Der er installeret en prøvehane ved én af vandværkets afgange, denne benyttes ikke, da den ikke er funktionsdygtig. Det anbefales at eksisterende prøvehane sløjfes og monteres efter rentvandspumperne, så blinde rør undgås.</p> <p>Trykforøgerstation ved Truust, kunne ikke observeres nærmere, pga. manglende udstyr.</p>

Prøvehane til afgang vandværk. Hane er placeret for enden af en længere ledning.

Ved tilslutning af den ny boring til vandværket bør der i samme omgang monteres en prøvehane efter rentvandspumperne.
