Tilsynsrapport

Sagsnr.:	EMN-2022-01730
Tilsynsdato:	08.07.2022
Tilsynsførende	Sofie Patricia Poulsen og Anni Lassen
Vandværk	Gjessø Vandværk Bøgebakken 22 8600 Silkeborg
Fremviser	Dick Dyreby
Jupiter id	80423
Vandforsyningens CVR/P-nr.	29384150
Sidste tilsyn	06.06.2019

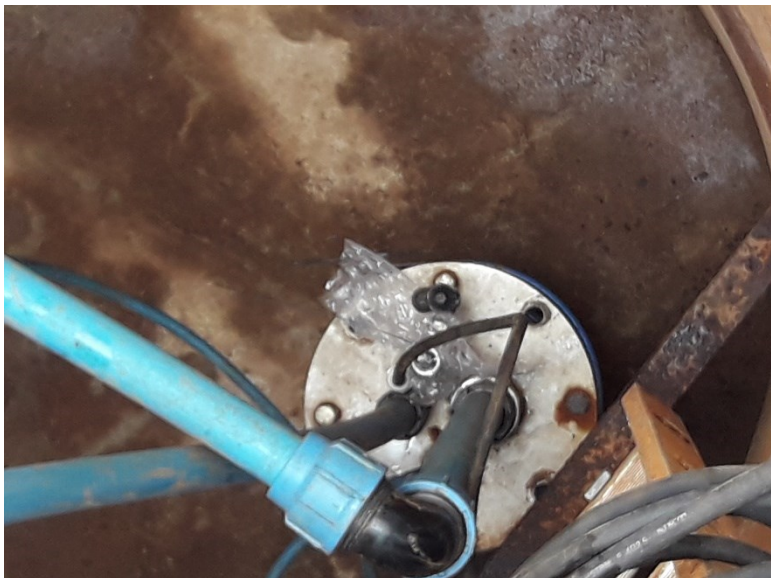
Foto 1

Der ses en plastik og mulig løst insektnet på flange, det bør sikres at der ikke er fri adgang til råvandet, se foto 1.

DGU nr. 87.687
Plastik og mulig løst insektnet ovenpå flange

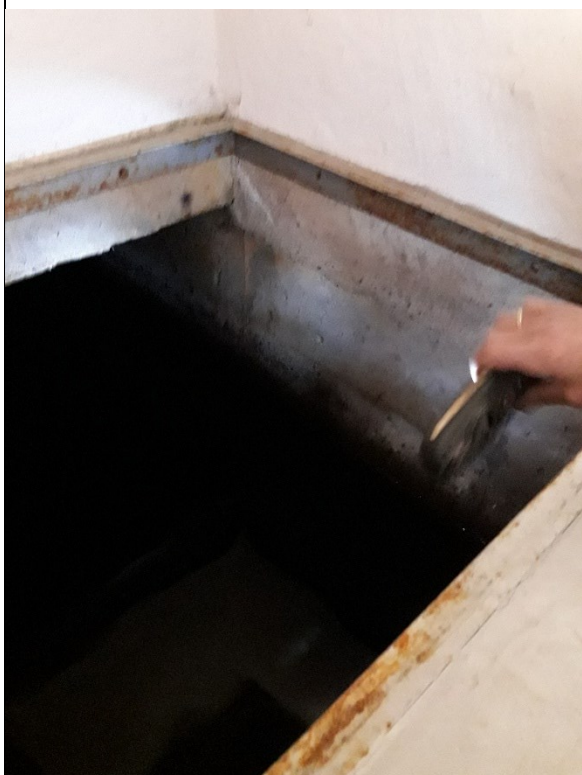
Foto 2

Rentvandstank på vandværket, det anbefales der påsættes en gummiliste rundt i kanten af låg.

Det anbefales at der påsættes en gummifuge på låget til rentvandstanken for at sikre at det slutter helt tæt.
