Tilsynsrapport

Sagsnr.:	EMN-2022-02734
Tilsynsdato:	09.06.2022
Tilsynsførende	Sofie Patricia Poulsen og Anni Lassen
Vandværk	Bryrup Ny Vandværk Fasanvej 6, 8654 Bryrup
Fremviser	Bo Thielsen
Jupiter id	80413
Vandforsyningens CVR/P-nr.	26719410
Sidste tilsyn	08.09.2016

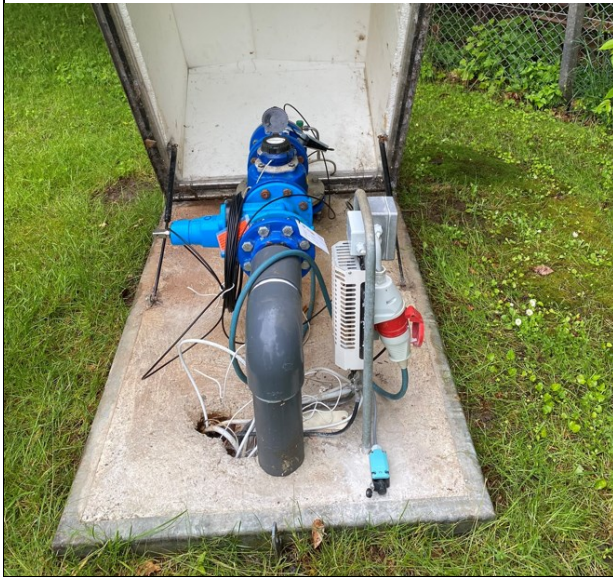
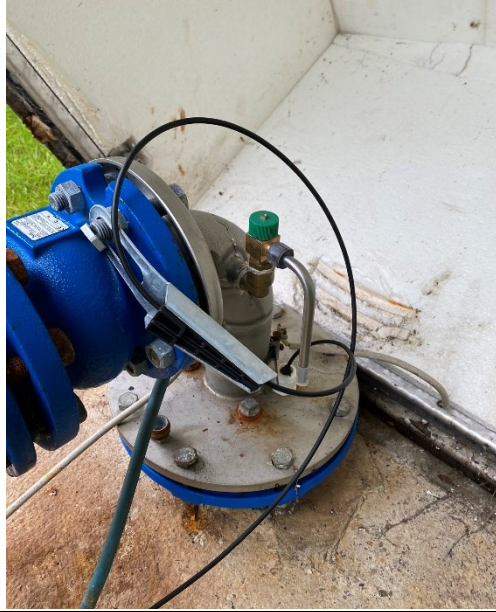
DGU nr.: 97.640

Boringen er etableret i 1980 og er 102 meter dyb og filtersat ved 89,5-101,5 meter under terræn. Boringen er placeret på matr.nr. 8fo Velling By, Bryrup. Boringen er indhegnet og sikret med alarm.

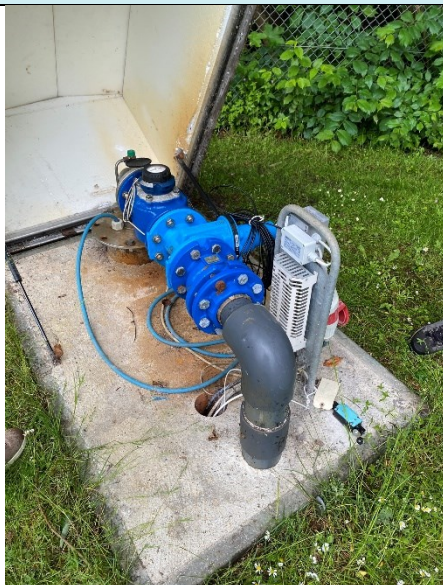
DGU nr.: 97.852

Boringen er etableret i 1994, boringen er 101 meter dyb og filtersat fra 89-101 meter under terræn. Boringen er placeret på matr.nr. 8fo Velling By, Bryrup. Boringen er sikret med alarm.

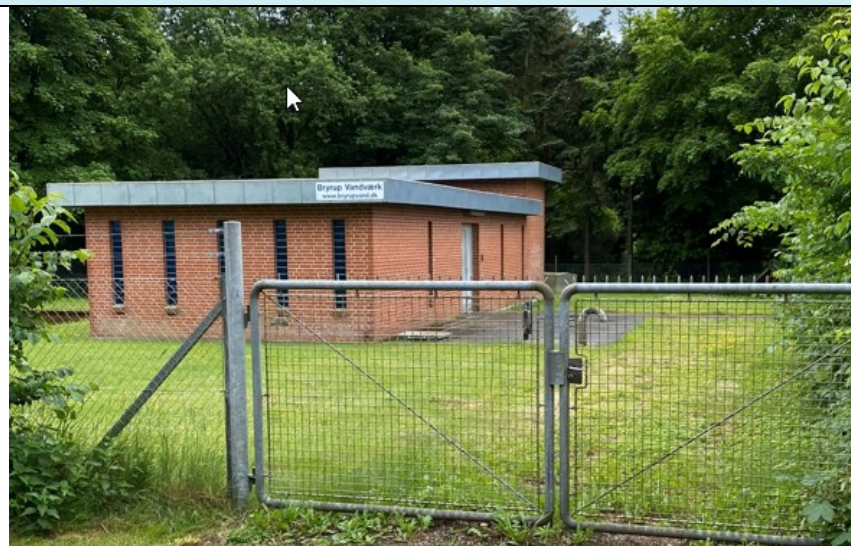
Vandværksbygning

Vandværket fremstår pænt og i god stand, der er dog påvist en utæthed ved en rørsamling i kælderplan. Dette skal tætnes hurtigst muligt.

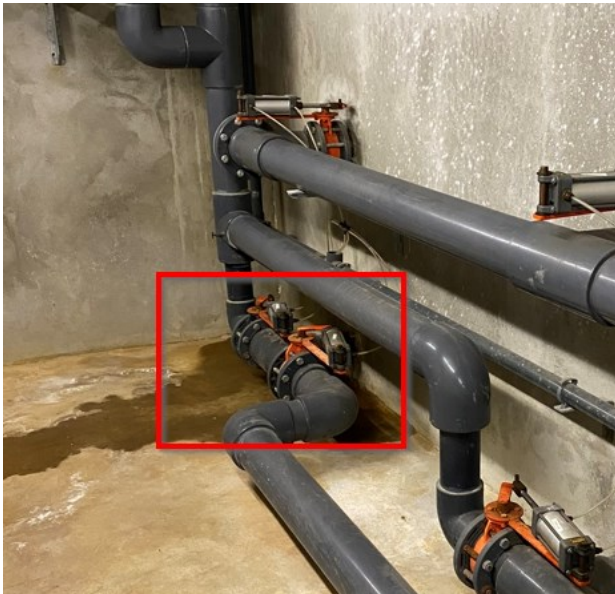
Foto 1

Der ses vand på gulvet ved pumperne. Der observeres en utæt rørsamling på modsatte side af rentvandspumperne.

På vandværket ses vand og fugt på gulvet i kælderplan. Der observeres en mindre utæthed ved en af rørsamlingerne overfor rentvandspumperne.

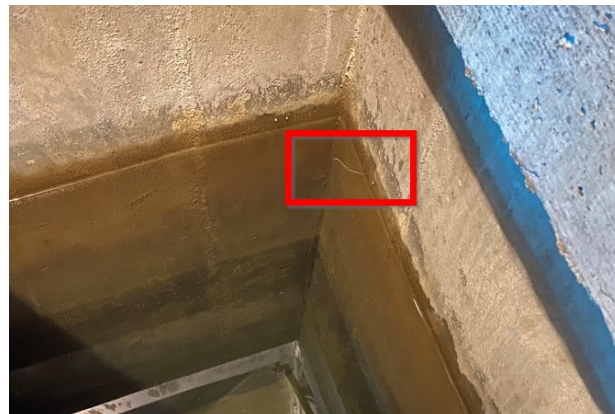
Foto 2

Der ses større partikler i vandkanten i rentvandsbeholderen inde fra vandværket.

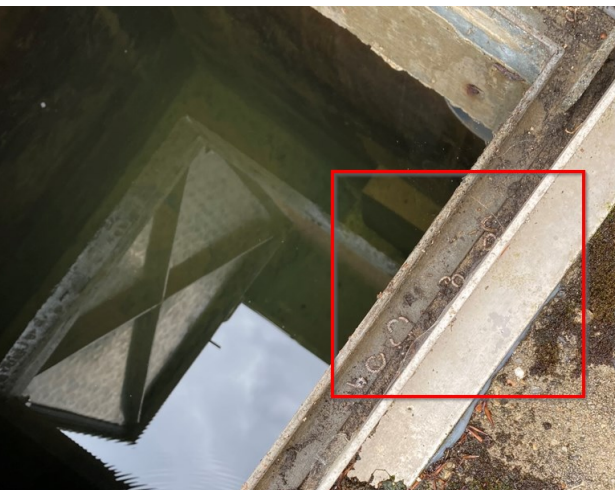
Foto 3

Der ses jord og orme omkring udendørs nedgangslem til rentvandstanken samt manglende gummifuge.

Bemærkninger:
Der ses ingen gummipakning mellem låg og karm. Dette skal påsættes for at sikre lågene slutter tæt.
Fra nedgangslem i vandværksbygning ses der enkelte større partikler og en mulig rod i vandskorpen i rentvandstanken. Der er ikke udført en indvendig inspektion af rentvandstanken.
Omkring udendørs nedgangslem ses jord og orme, dette skal fjernes og rengøres.
Udluftningsrøret har påsat et insektnet, dette er ikke så finmasket og flere steder har insektnettet løsnet sig.

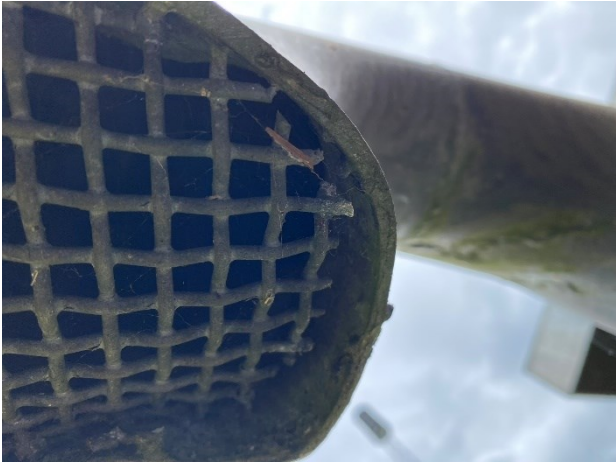
Foto 4

Udluftningsrøret ved rentvandsbeholderen med påsat insektnet. Nettet er ikke så finmasket og nettet har flere steder sluppet rørets kant.
