## Tilsynsrapport

<b>Sagsnr.:</b>	EMN-2022-04606
<b>Tilsynsdato:</b>	29.09.2022
<b>Tilsynsførende</b>	Sofie Patricia Poulsen
<b>Vandværk</b>	Duelund Østre Vandværk Duelundvej 6, 8620 Kjellerup
<b>Fremviser</b>	John Papsø (formand)
<b>Jupiter id</b>	61827
<b>Vandforsyningens CVR/P-nr.</b>	16680397
<b>Sidste tilsyn</b>	11.12.2018

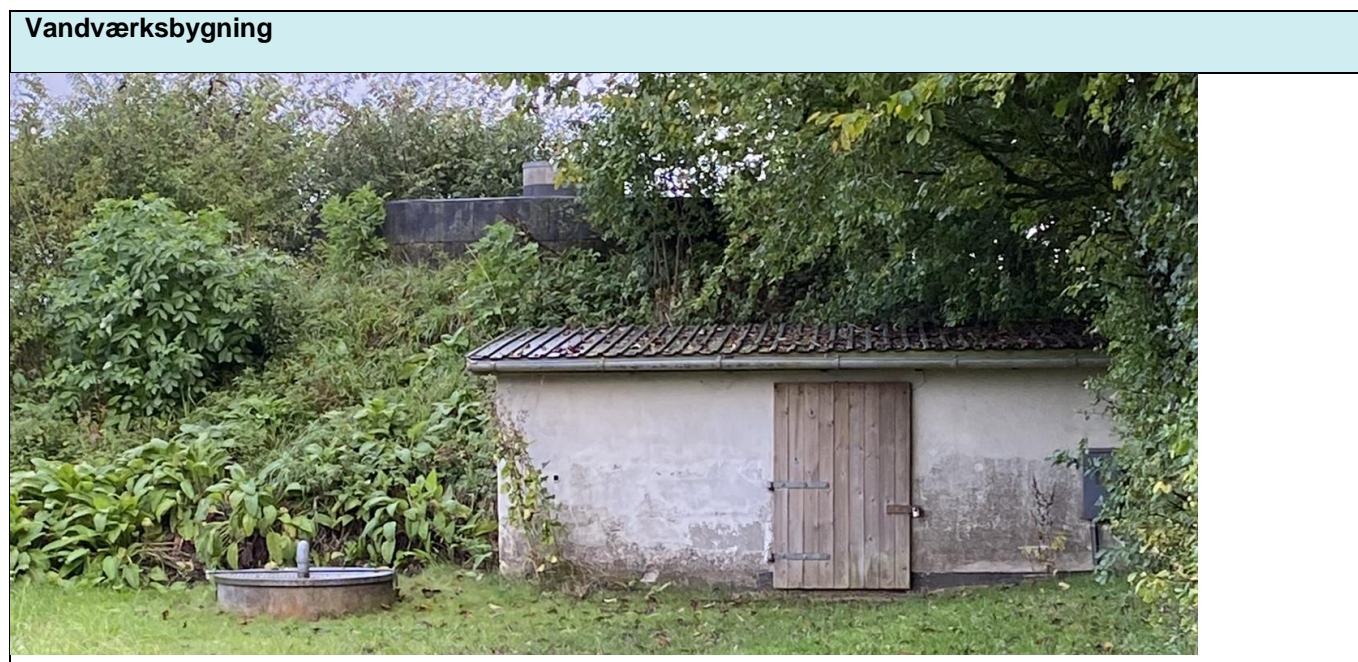
Boringen er af ældre dato, men fremstår tæt. Der observeres dog meget rust på flangen og det bør overvejes om den skal skiftes.

Dykpumpen tages op ca. én gang om året for at rense for okker med saltsyre.
