## Tilsynsrapport

<b>Sagsnr.:</b>	EMN-2022-02836
<b>Tilsynsdato:</b>	05.07.2022
<b>Tilsynsførende</b>	Sofie Patricia Poulsen, Anni Lassen og Allan (praktikant)
<b>Vandværk</b>	Hvinningdal Vandværk Odinsvej 38 8600 Silkeborg
<b>Fremviser</b>	Karl-Ejner Dalsgaard Nielsen og Henrik Riemenschneider
<b>Jupiter id</b>	79983
<b>Vandforsyningens CVR/P-nr.</b>	31857899
<b>Sidste tilsyn</b>	28.08.2019 i forbindelse med Vandforsyningsplanen

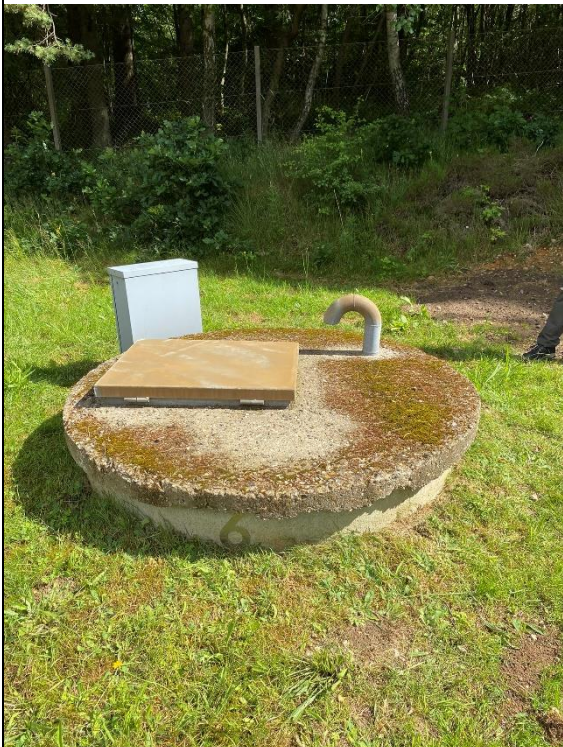
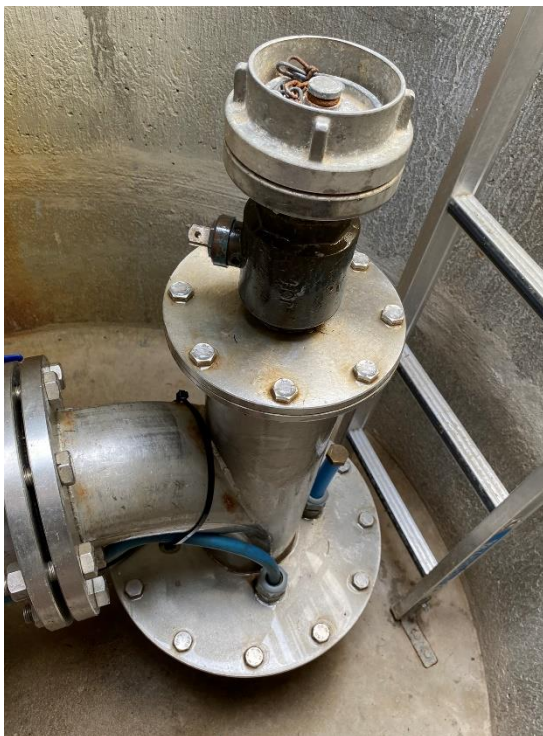
DGU nr.: 87.910 / boring 6

Der ses enkelte snegle i brønden og det skal sikres at brønddæksel slutter helt tæt. Der skal derudover påsættes gummiliste på låget til tørbrønden.

Der ses kondens på boringen og i tørbrønden, brønden har dog pumpeump til opsamling af vand.

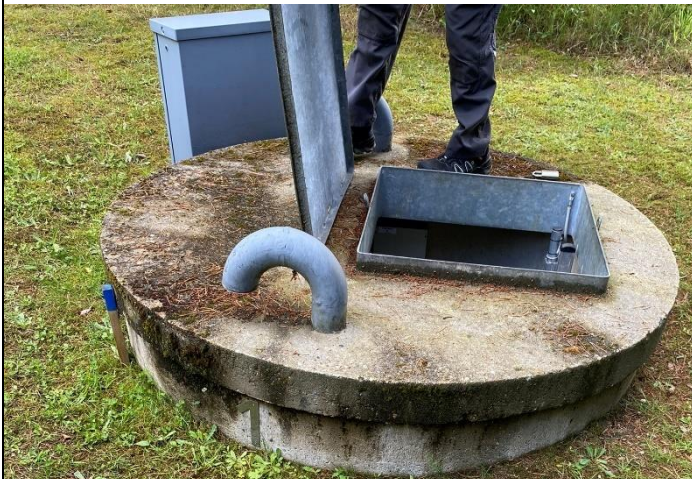
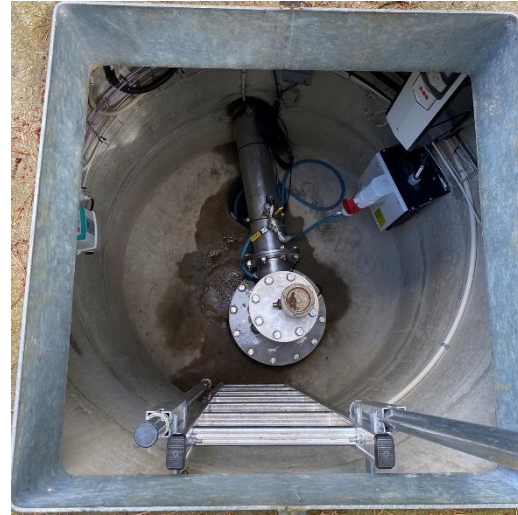
DGU nr.: 87.957 / boring 1

Der skal påsættes gummiliste på låget til tørbrønden.

Der ses kondens på boringen og i tørbrønden, brønden har dog pumpeump til opsamling af vand.

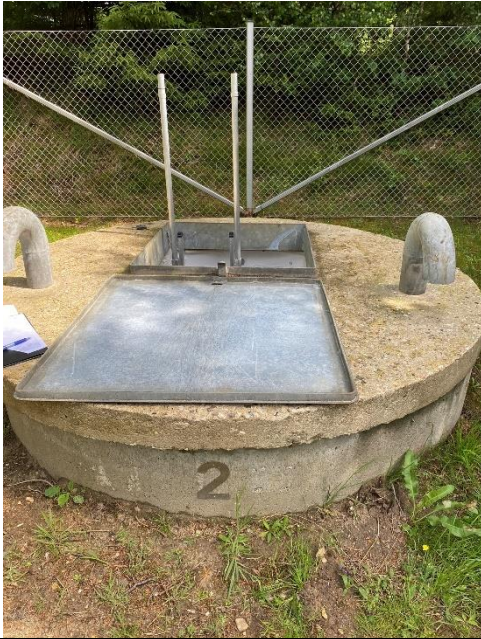
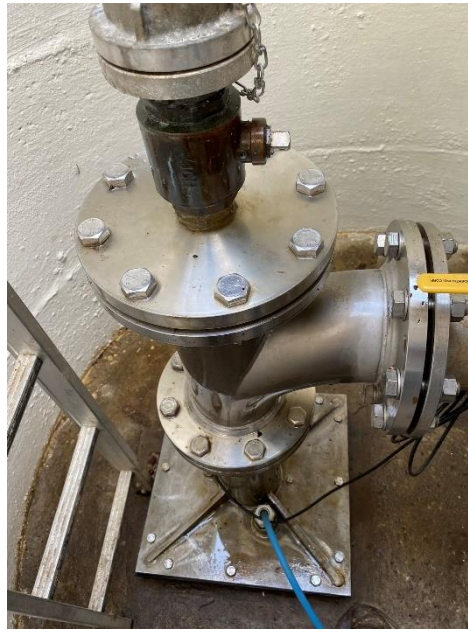
DGU nr.: 87.595 / boring 2

Sydvest for boringen findes et hegn. Der er tydelige spor af brug af sprøjtemidler omkring hegnet, lige udenfor 25 meter zonen, men indenfor det boringsnære beskyttelsesområde til boringen. Vandværket oplyser, at de har været i dialog med forpagteren og det ikke vil ske igen.

Der skal påsættes gummiliste på låget til tørbrønden.

Der ses kondens på boringen og i tørbrønden, brønden har dog pumpeump til opsamling af vand. Der er sat rist på pumpeumpen.

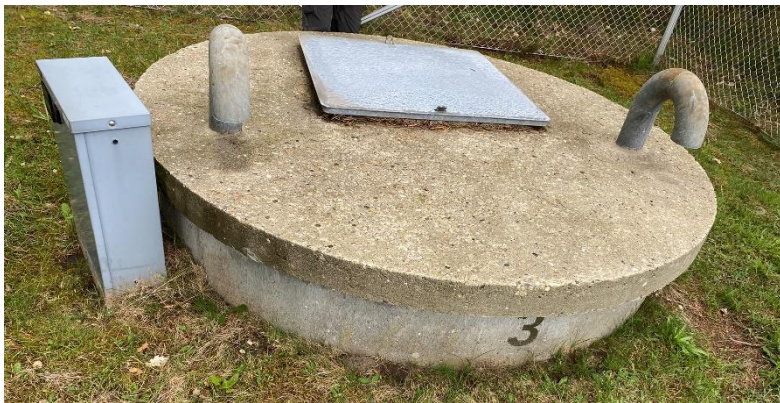
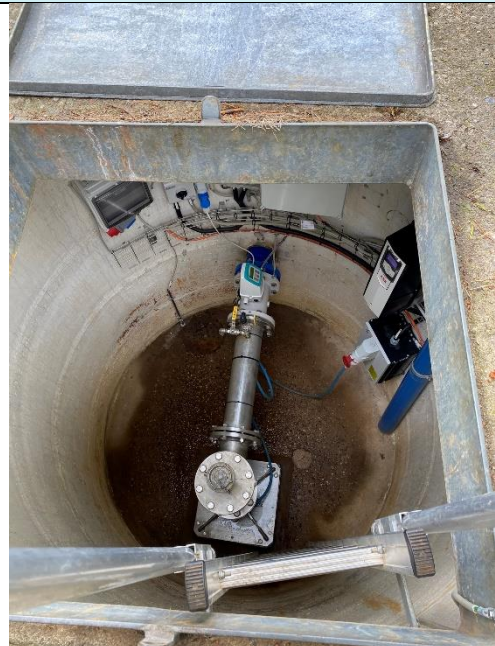
BORING: DGU nr.: 87.596 / boring 3

Syd for boringen findes et hegn indenfor 25 meter zonen og BNBO. Der er tydelige spor af brug af sprøjtemidler omkring hegnet. Dette skal ophøre omgående.

Der skal påsættes gummiliste på låget til tørbrønden.

Der ses kondens på boringen og i tørbrønden, brønden har dog pumpeump til opsamling af vand. Der er sat rist på pumpeumpen.

Vandværket oplyser at de har været i dialog med forpagteren og det ikke vil ske igen.

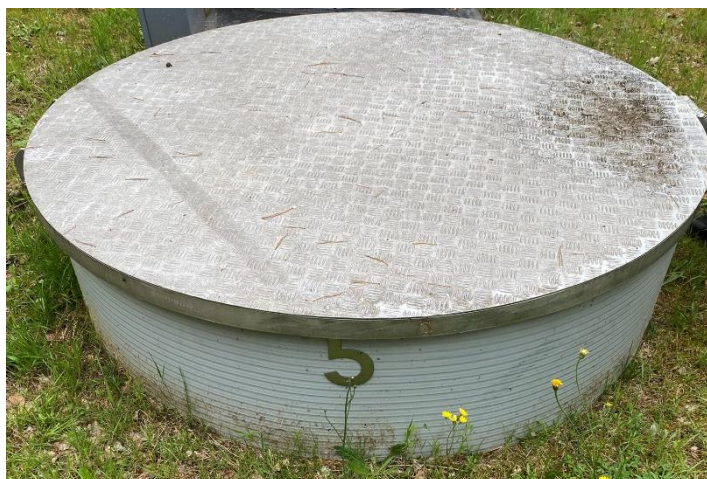
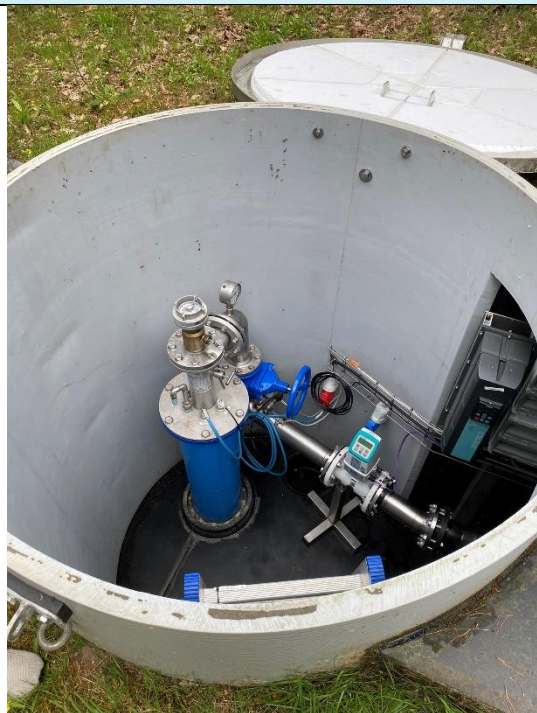
BORING: DGU nr.: 87.1268 / boring 5

Der skal påsættes gummiliste på låget til tørbrønden.

Der ses kondens på boring og i tørbrønden. Brønden har dog pumpeump til opsamling af vand.

Der mangler DGU nr. på boringen.

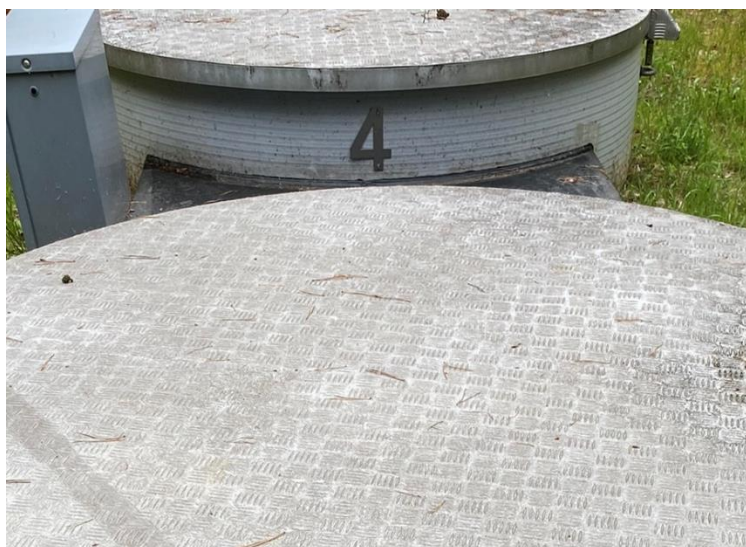
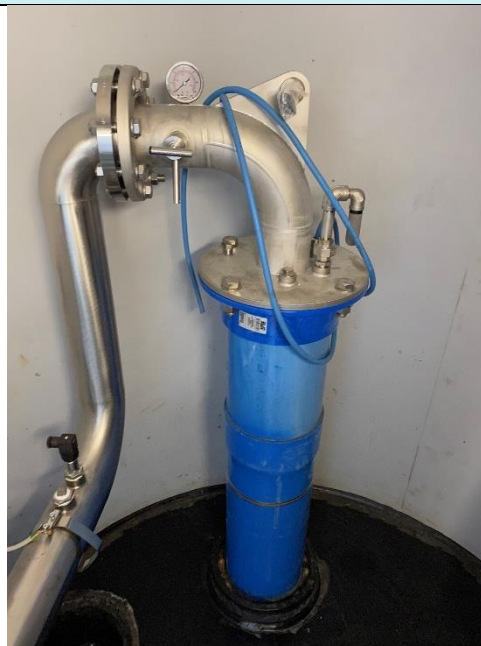
DGU nr.: 87.776 / boring 4

Boringen er blevet renoveret og vil blive taget i brug indenfor kort tid som erstatning for DGU nr. 87.595 og 87.596.

Inden boringen tages i brug skal der udtages en boringskontrol, da boringen ikke er undersøgt siden 2006.

Der er ikke DGU nr. på boringen.

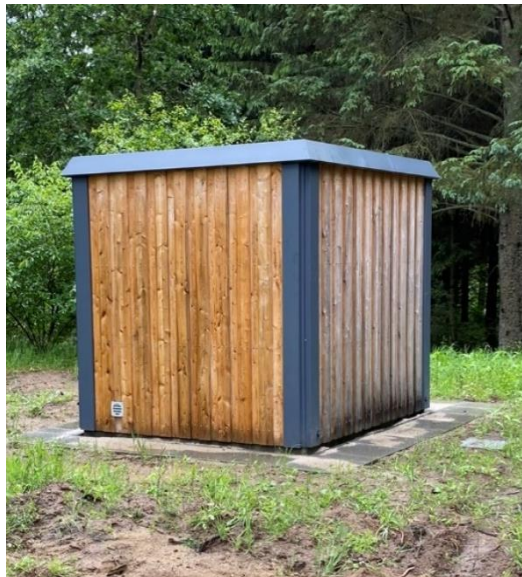
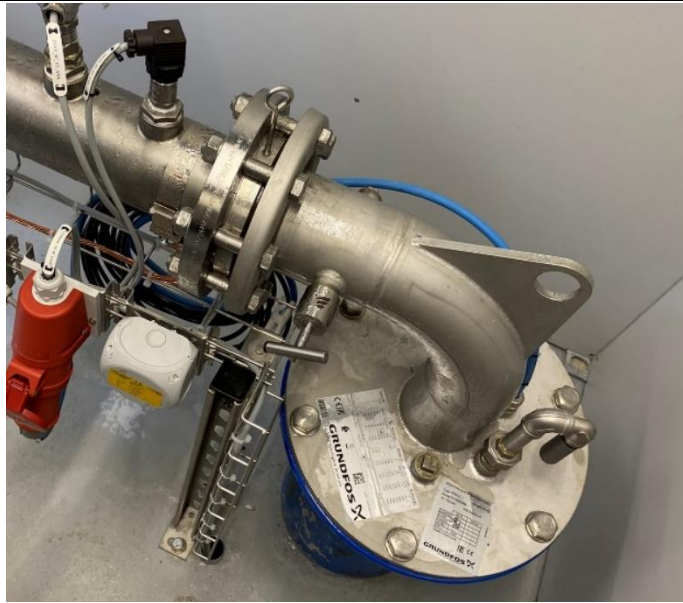
DGU nr.: 87.3440 / boring 7

Nyetableret boring og boringshus, som fremstår pænt i området. Bygningen er frostsikret.

Der er et afløb i bygningen, det var uvist hvor dette løb hen.

Der ses kondens på boringen.

Der er endnu ikke opsat DGU nr. på boringen.

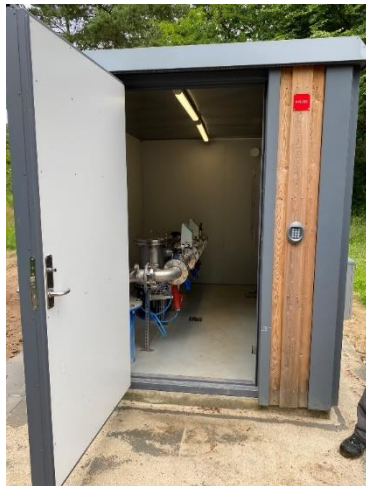
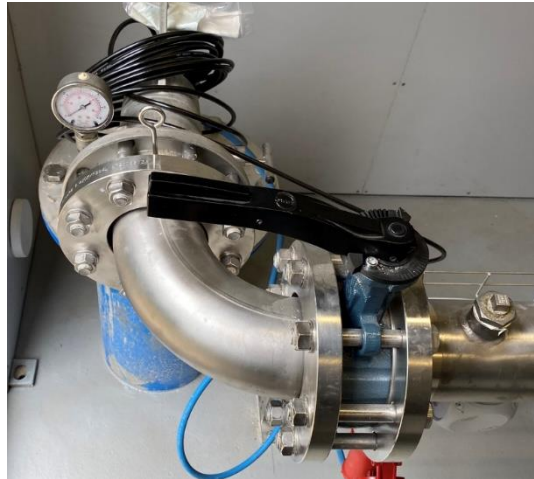
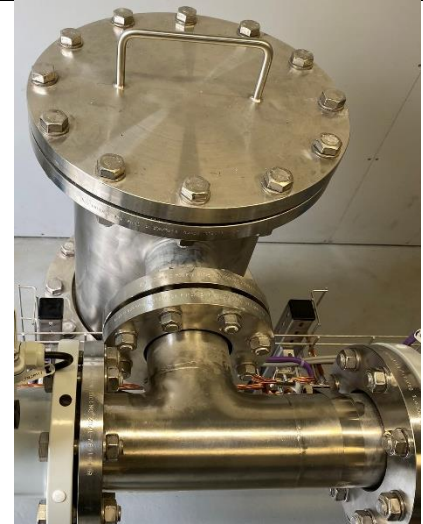
DGU nr.: 87.3533 / boring 9

Boringer og boringshus er i rigtig god stand og står pænt i området. Der er frostsikring på bygningen. Der er desuden mulighed for svampning af rørene her, hvor svampen kan føres helt frem til vandværksbygningen, ligesom ved boring 7.

Der ses en del sand og støv på boringen og rørene, det skal rengøres inden ibrugtagning

Boringen mangler DGU nr.

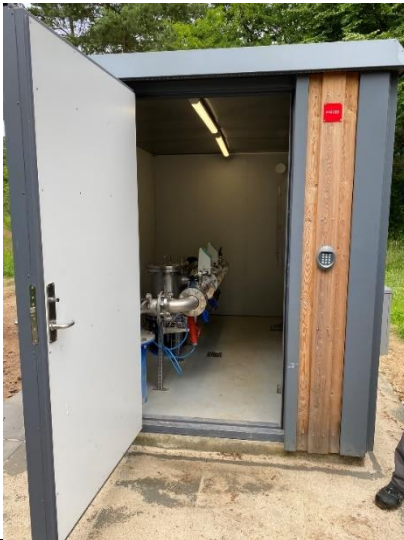
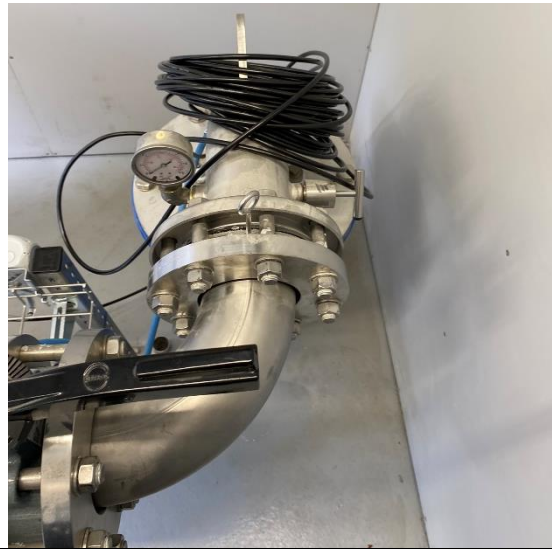
DGU nr.: 87.3439 / boring 8

Boringer og boringshus er i rigtig god stand og står pænt i området. Der er frostsikring på bygningen. Der er desuden mulighed for svampning af rørene, hvor svampen kan føres helt frem til vandværksbygningen, ligesom ved boring 7.

Boringen mangler DGU nr.

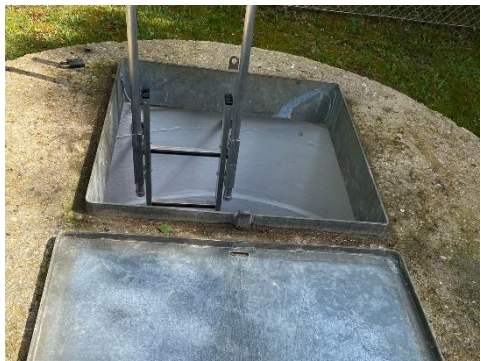
Foto 1

Eksempel på tørbrønd med manglende gummiliste i låget.

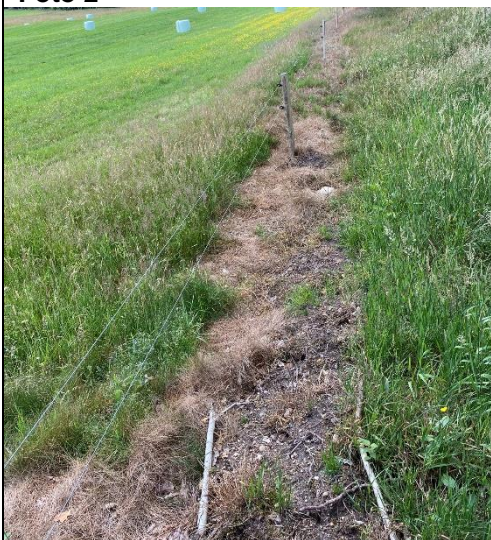
Foto 2

Tydelige tegn af brug af sprøjtemidler omkring hegn!

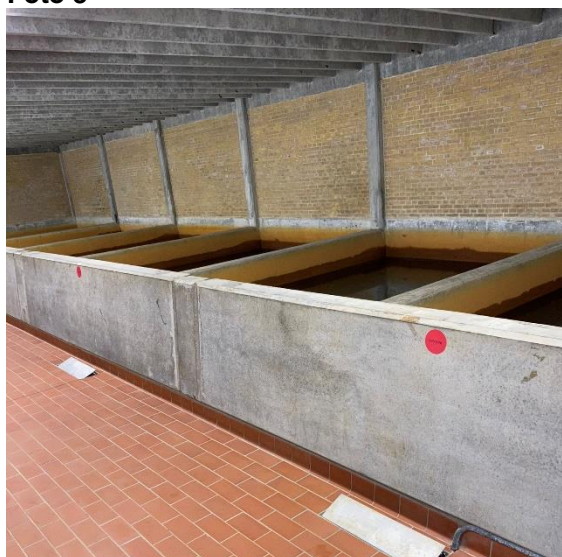
Foto 3

Manglende beskyttelse omkring de åbne filter.
