Tilsynsrapport

Sagsnr.:	EMN-2022-02247
Tilsynsdato:	17.05.2022
Tilsynsførende	Anni Lassen
Vandværk	Silkeborg Vand Knudlund Vandværk Salten Skovvej 1b 8653 Them
Fremviser	Karl-Ejner Dalsgaard Nielsen & Henrik Riemenschneider
Jupiter id	80404
Vandforsyningens CVR/P-nr.	31857899
Sidste tilsyn	23-11-2016

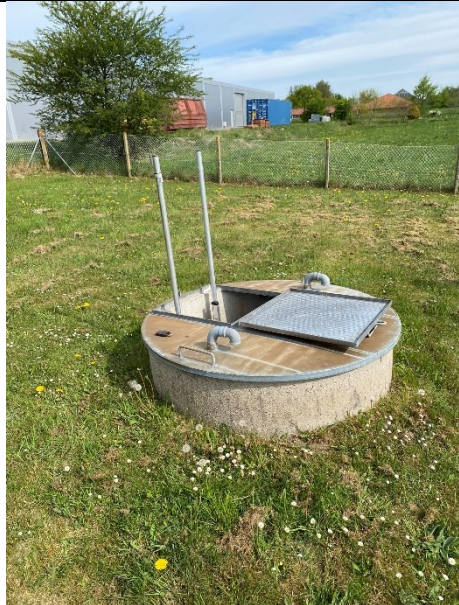
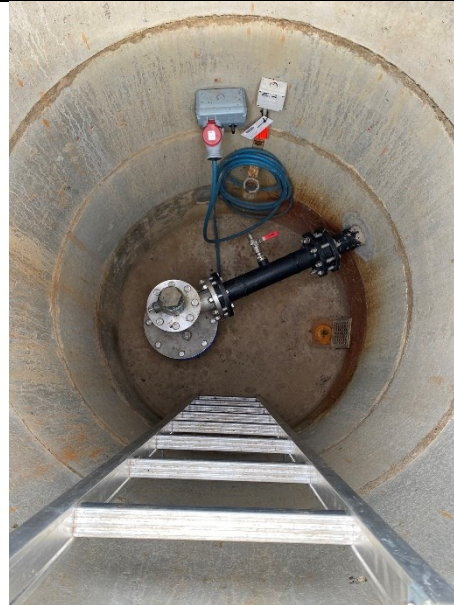
DGU nr.: 87.938

Der skal påsættes insektnet i de to udluftningsrør i tørbrønden
Siden sidste tilsyn er afløbet fra tørbrønden lukket

I forbindelse med en kommende renovering af borer og vandværket vil der blive monteret automatisk pejling og flowmåler på boringen.

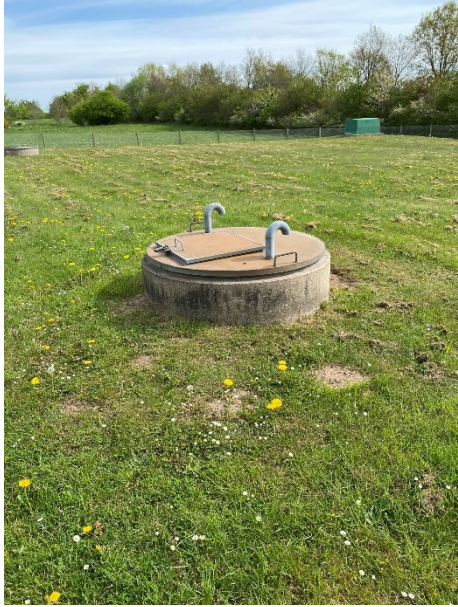
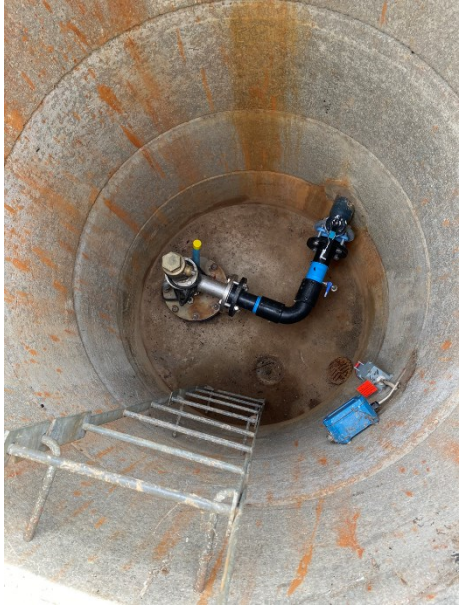
Kildeplads					
BORING: DGU nr.: 87.1057

Bibeholdelse boringen bør det overvejes at forbedre stigen ned i tørbrønden så den opnår samme standard som i DGU nr. 87.938

Der skal monteres insektnet i tørbrøndens udluftningsrøret

I forbindelse med en kommende renovering af borer og vandværket vil der blive monteret automatisk pejling og flowmålere på boringen.

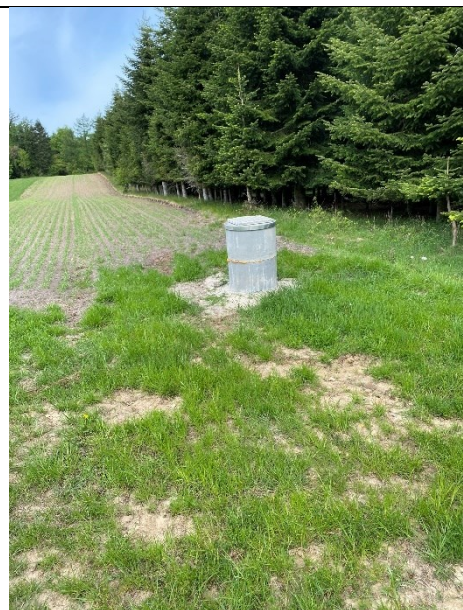
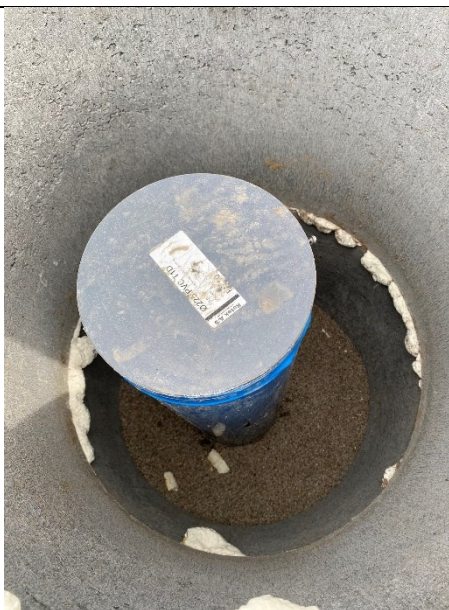
DGU nr.: 87.3545

Ny boring DGU nr. 87.3545: er etableret i 2021. Boringen er 107 meter dyb, og den er filtersat i 78 til 88 meter under terræn. Boringen er placeret på matr.nr. 8bf, Salten By, Them.

Boringen er ikke færdiggjort og ikke taget i brug endnu. Det bør overvejes om den nye boring skal indhegnes.

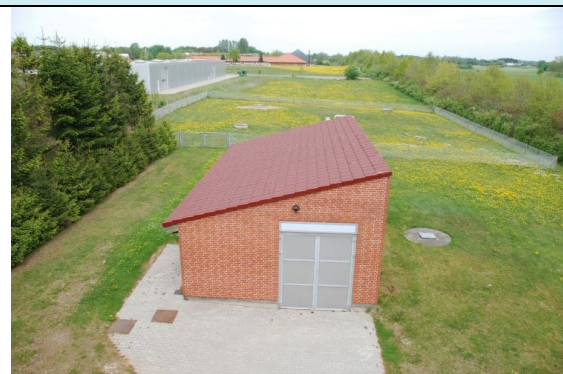
Vandværksbygning

Arbejder på at få tilladelse til afledning til kloak. Afventer analyser af filtervandet.
 Indgangen til vandværksbygningen ligger i terræn der bør overvejes om indgangen skal sikres om oversvømmelse.

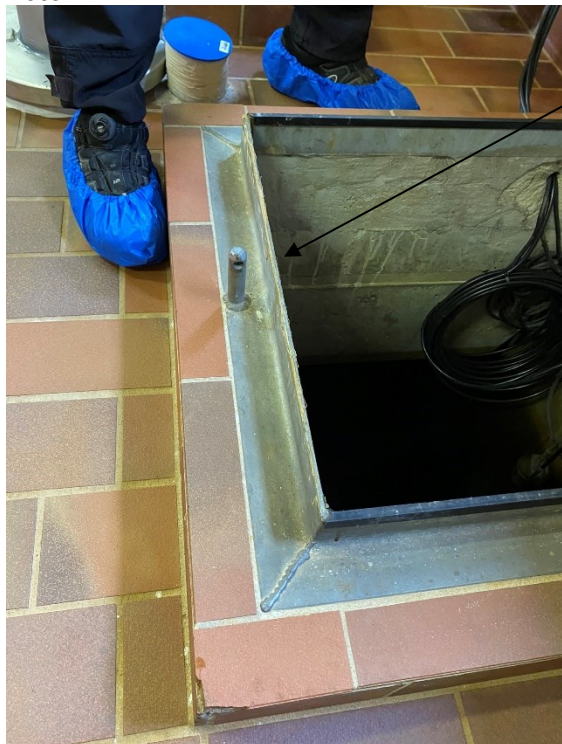
Foto 1

Bemærkninger:
Der mangler en gummiliste på lågen i nedgangen til rentvandstanken Der mangler tætning omkring ledningsindføringen til rentvandstanken Der er intet overløbsrør på rentvandstanken

Manglende gummiliste

Manglende tætning omkring ledningsindføringen

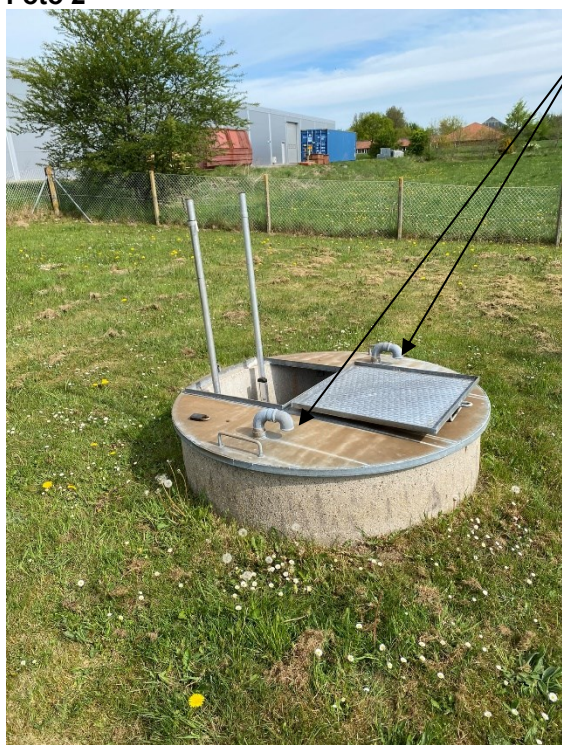
Foto 2

Manglende insektnet
