# HØJE KEJLSTRUPVEJS FORLÆNGELSE TIL ERIKSBORG

NATURKORTÆGNINGSRAPPORT

A246827-MIL-007

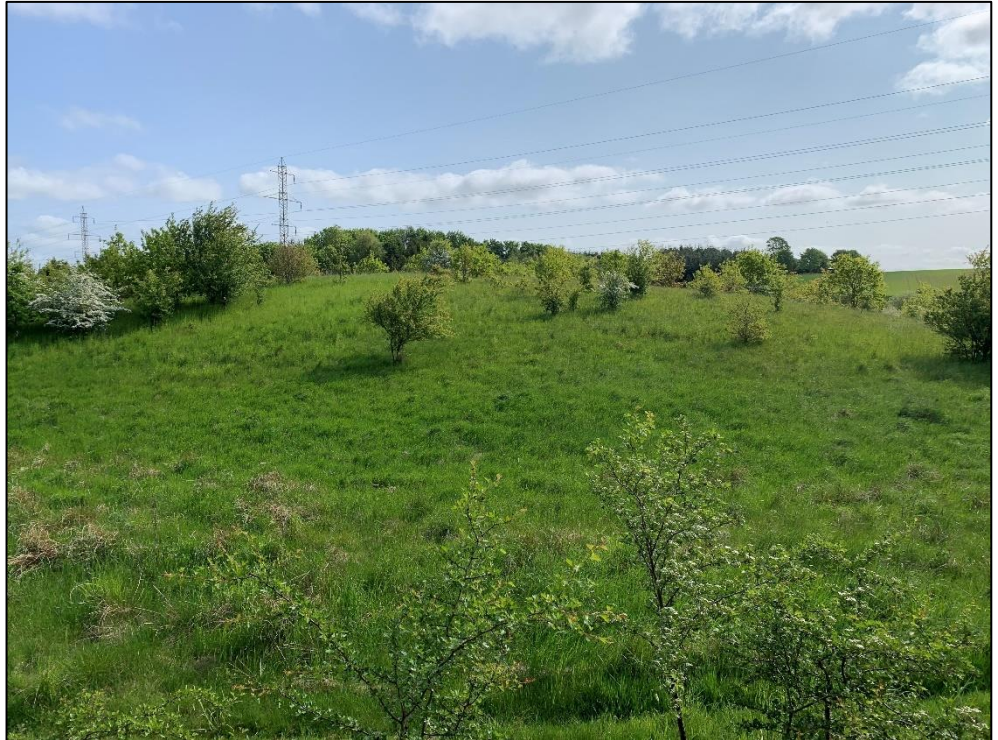
*Figur 3-3 Lokalitet O1. Foto fra COWIs besigtigelse den 01.05.2023. Foto er taget fra selve lokaliteten med udsyn ud over slugten og lokalitet M3 i baggrunden.*

Området er besigtiget d. 18. september 2022. Den samlede naturtilstand er ringe (IV). Overdrevet ligger på skrænterne ned mod slugten, på vestsiden af Sejling Bæk. Overdrevet havde forekomst af spredte positivarter, blandt andet blåhat, græsbladet fladstjerne, markfrytle og liden klokke, men størstedelen af arealet var domineret af draphavre. Overdrevet er generelt truet af tilgroning og dominans af draphavre. Overdrevet fremgår af Figur 3-3 og Figur 3-4 nedenfor.

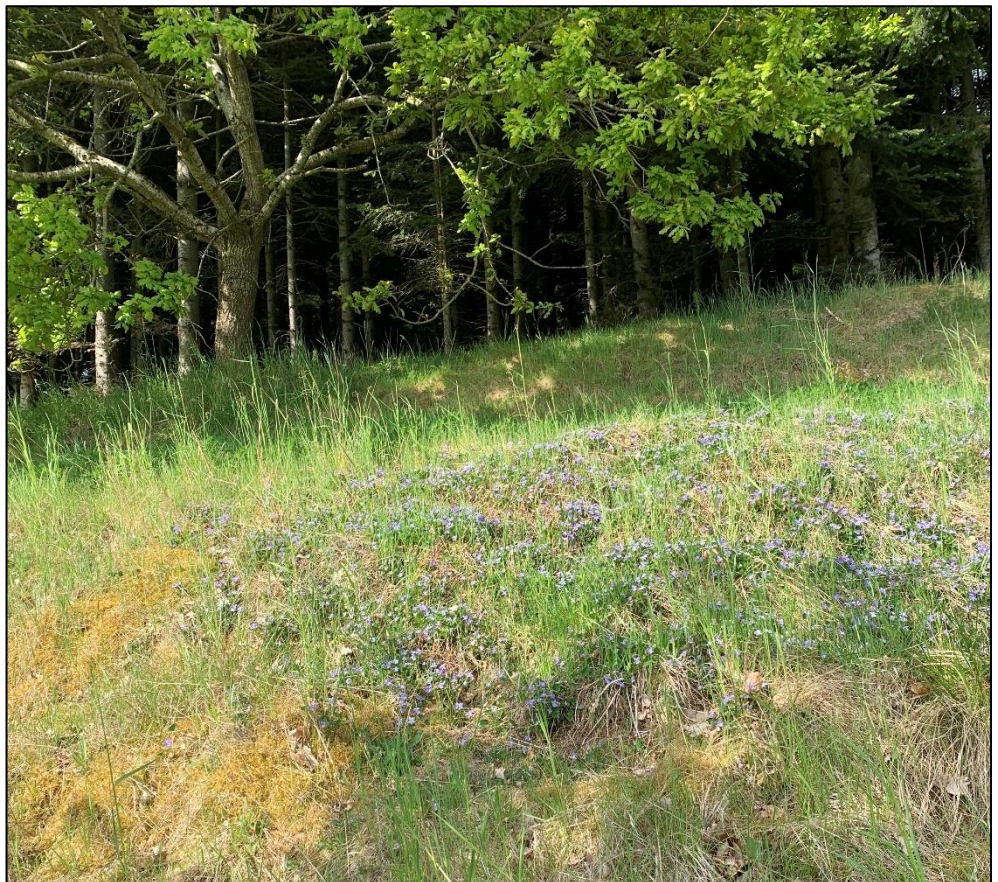
*Figur 3-4 Lokalitet O1. Foto fra COWIs besigtigelse den 26.05.2023. Foto er taget fra selve lokaliteten med kig ind mod nåleskoven i baggrunden.*

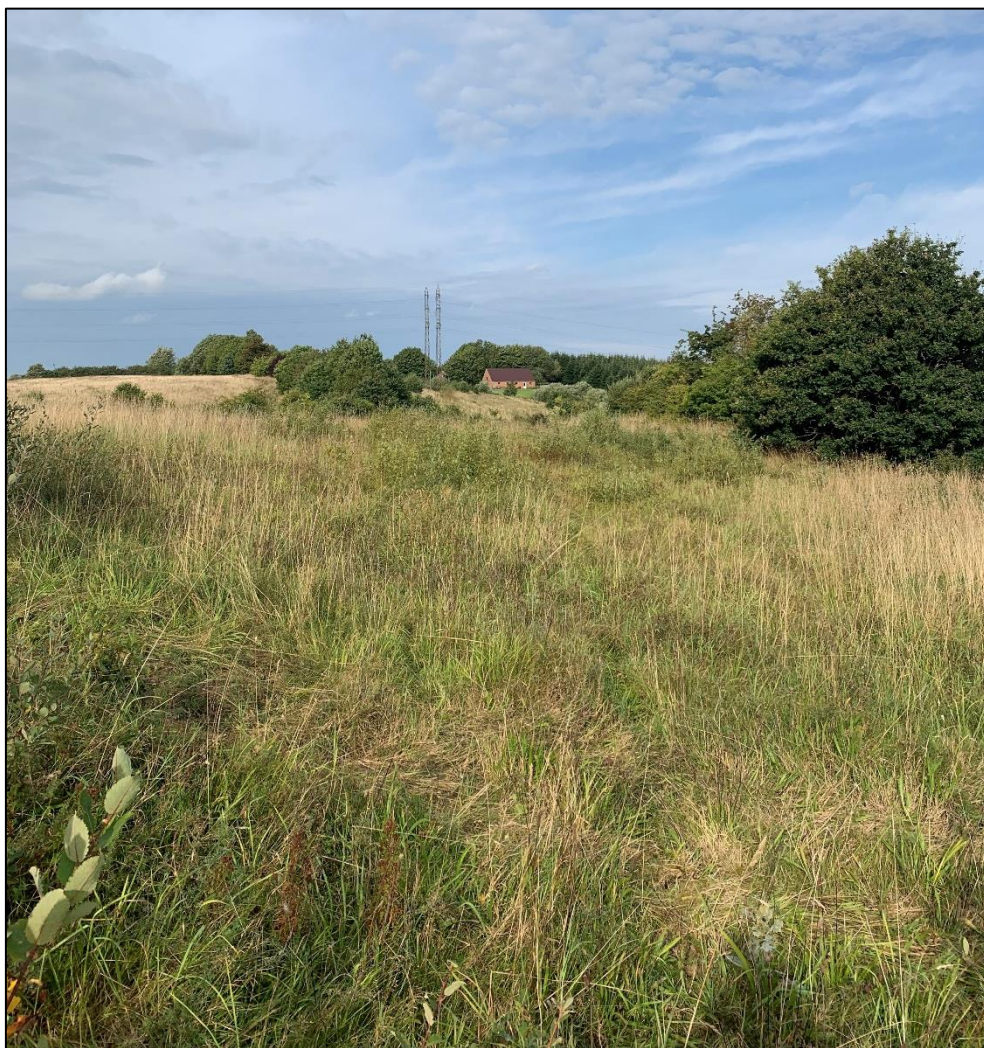
Figur 3-5 Overdrev (lokalitet O2) med mellemhøj vegetation og yngre vedplanter.

Området er besøgt d. 18. september 2022. Den samlede naturtilstand af overdrevet er moderat (III). Overdrevet ligger på skrænterne ned mod slugten, hvor Sejling Bæk løber (på østsiden af bækken). På overdrevet findes flere rigtig fine pletter med positivarter og særligt værdifulde positivarter, blandt andet djævelsbid, hundevioli, vellugtende gulaks, liden klokke, knold-ranunkel, gul snorre, lyng-snerre og fåre-svingel. Områderne med fin vegetation er generelt værdifulde, hvorimod de resterende dele af overdrevet er mindre værdifulde og desuden domineret af draphavre (Figur 3-5 og Figur 3-6). Overdrevet er generelt truet af tilgroning med draphavre. Den midterste del af overdrevet har ringe kvalitet og naturtypen har i højere grad karakter af fersk eng.

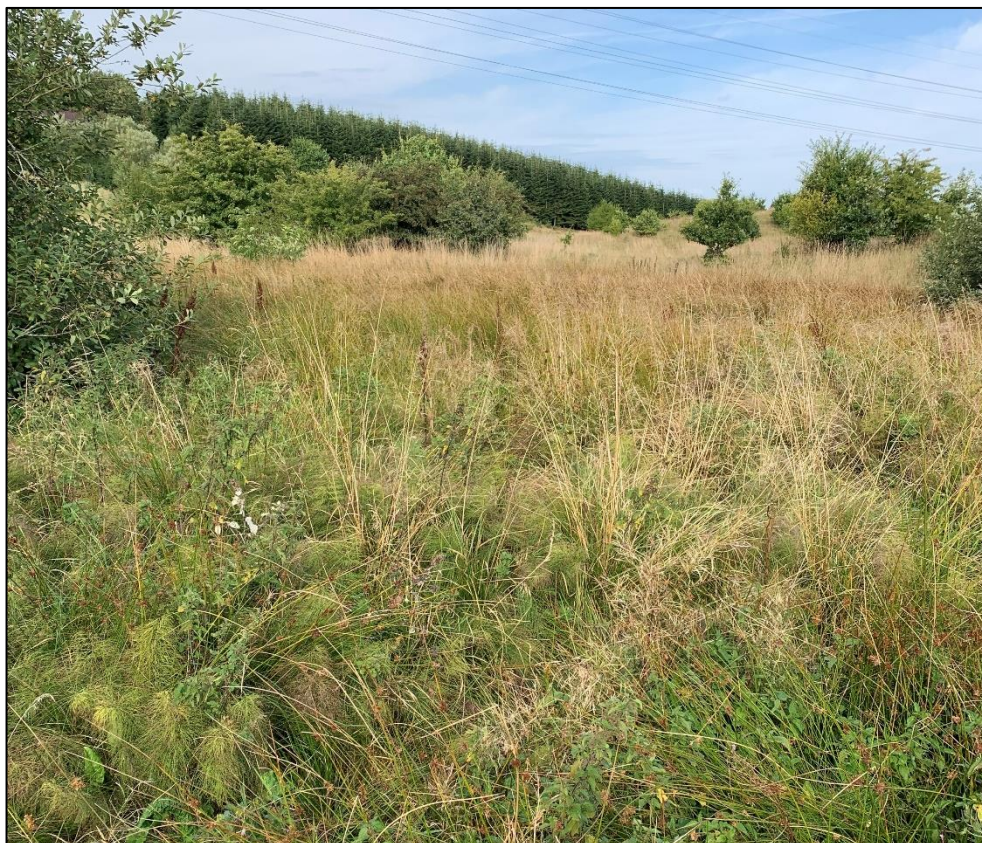
Figur 3-10 Lokalitet M3. Foto fra COWIs besigtigelse den 07.09.2022.

Området er besøgt d. 18. september 2022. Den samlede naturtilstand af mosen er moderat (III). Mosen er beliggende i slugtens laveste punkt. Mosen indeholder både pilekrat og lysåbnepartier, ved dokumentationsfeltet var der forekomst af overgangsrigkær. En mindre del af arealet er artsrigt med mange positivarter blandt andet kær-dueurt, engkarse, kær-snerre, hunde-hvene, almindelig star, næb star og smalbladet kæruld (jf. feltskema til mose og kær). Dette delområde er særligt værdifuldt i forhold til de resterende dele af arealet. Mosen er generelt truet af tilgroning i høj vegetation.

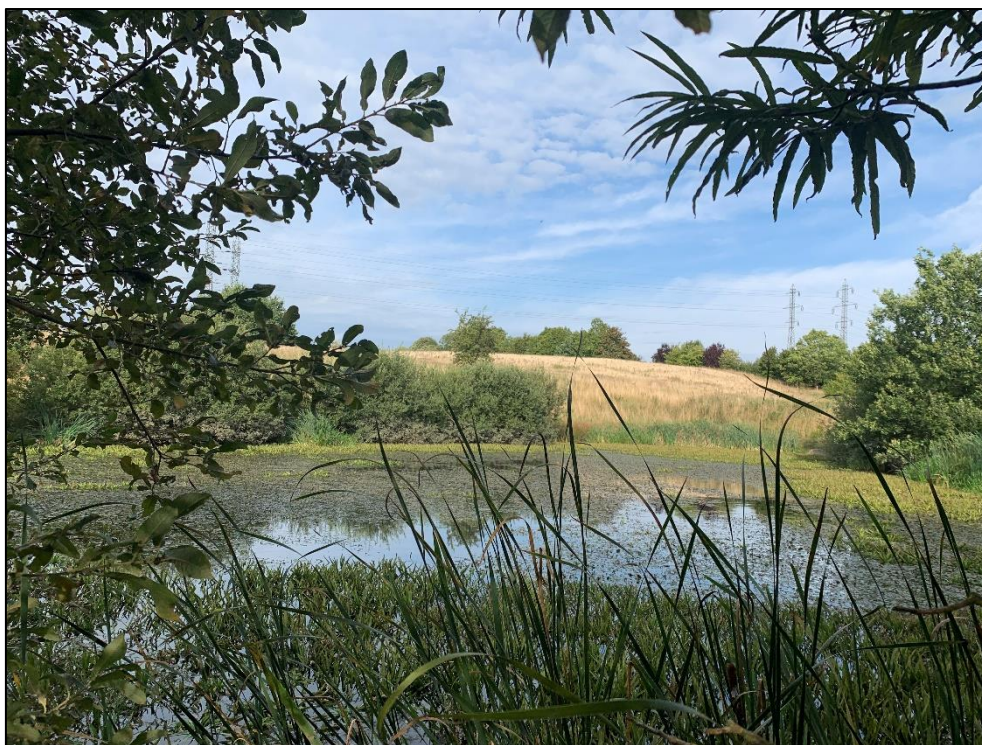
Figur 3-11 Lokalitet V5. Foto fra COWIs besigtigelse d. 07.09.2022. Vandhullet er beliggende i den sydlige del af slugten.

Lokaliteten er besigtiget d. 18. september 2022. Den samlede naturtilstand af vandhullet er moderat (III). Vandhullet er beliggende i en lavning i det omkringliggende, kuperede landskab/terræn. Vandhullet domineres af vandpest, svømmende vandaks og krebseklo. Vandhullet er anlagt som regnvandsbassin, som efterfølgende er vokset ind i § 3-beskyttelse. Vandhullet ses på Figur 3-11 og Figur 3-12. Ved besigtigelsen blev der observeret butsnudet frø.

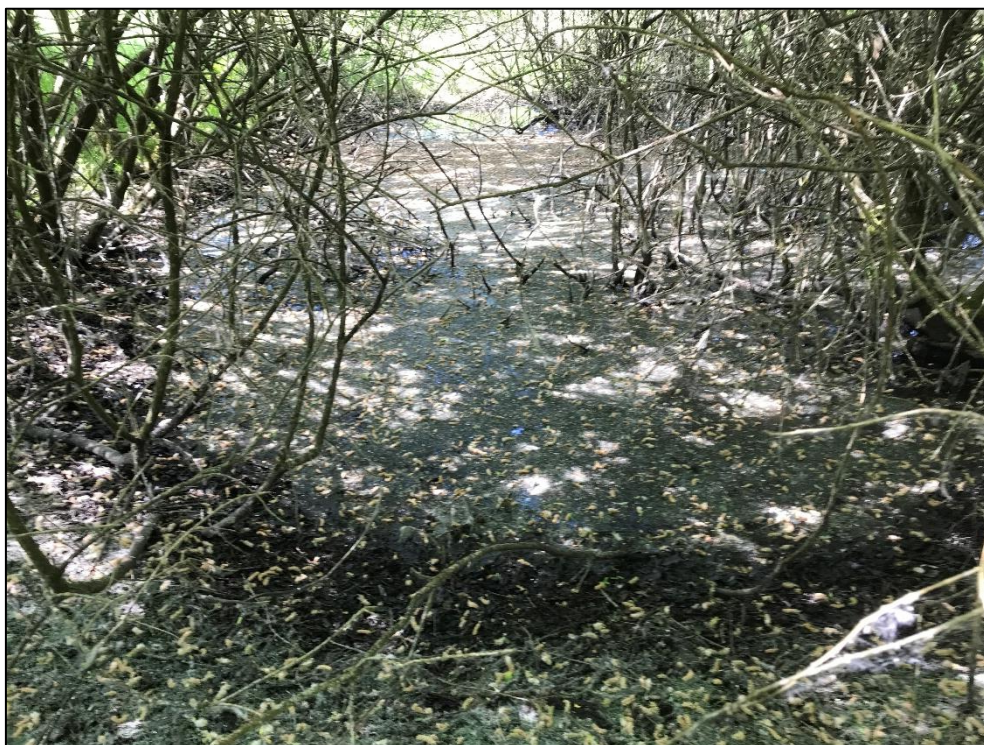
*Figur 3-14 Lokaltet V6. Foto fra COWIs paddeundersøgelse den 06.06.2023, hvor der blev fundet et voksent individ af stor vandsalamander i vandhullet. Vandhullet er beliggende centralt i slugten.*

Lokaliteten er besøgt d. 18. september 2022. Den samlede naturtilstand af vandhullet er dårlig (V). Det lille vandhul er totalt overskygget af de omkringvoksende piletræer (ældre individer af gråpil). Vandet var uklart og vandhullet

indeholdt et større lag blade. Der blev fundet enkelte smådyr i vandhullet. Vandhullet er generelt truet af overskygning. Vandhullet ses på Figur 3-14 nedenfor.

Ved paddeundersøgelsen den 6. august 2023 blev der fundet ét voksent individ af stor vandsalamander i vandhullet (Figur 3-14). Grundet skygning fra piletræerne samt vandets kvalitet vurderes det, at vandhullet ikke er egnet som ynglevandhul for padder. En undtagelse kan være skrubbudse, men denne art blev ikke fundet i vandhullet. Det vurderes, at vandhullet kan fungere som rastested for salamandre herunder stor vandsalamander, der blev fundet rastende i vandhullet.

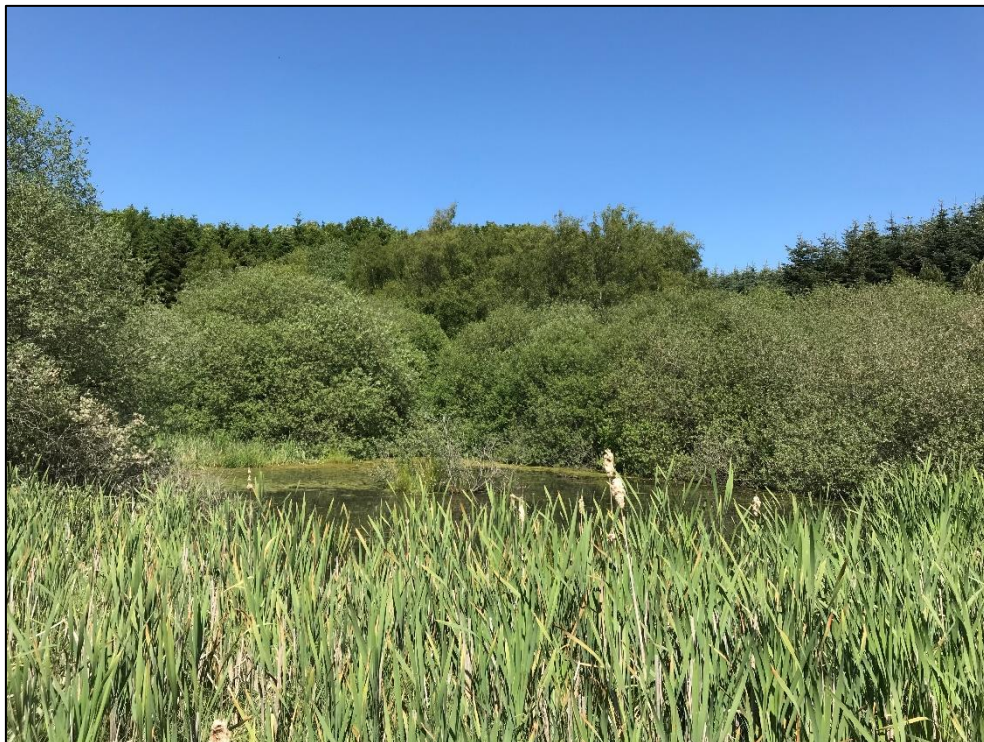
*Figur 3-16 Lokaltet V7 er omgivet af pilekrat og hægesæk med dunhammer mm. Foto fra COWIs paddeundersøgelse d. 06.06.2023. Vandhullet er beliggende i den nordlige del af slugten.*

Lokaliteten er besøgt d. 18. september 2022. Den samlede naturtilstand af vandhullet er moderat (III). Vandhullet er omkranset af tæt pilekrat, med gradvis overgang mellem rørsump og hængesæk. Vandfladen var ved besigtigelsen vanskelig at tilgå. Der blev observeret en del fisk og ænder i vandhullet. Vandhullet rummer flere positivarter; korsandemad, stor andemad, smalbladet kæruld og flydende stjerneøv (jf. feltskema til sø/vandhul). Der blev desuden fundet en del krebseklo i vandhullet. Vandhullet er generelt truet af eutrofiering og udskygning. Vandhullet ses på Figur 3-16 og Figur 3-17 nedenfor. Under besigtigelsen blev der observeret butsnudet frø.

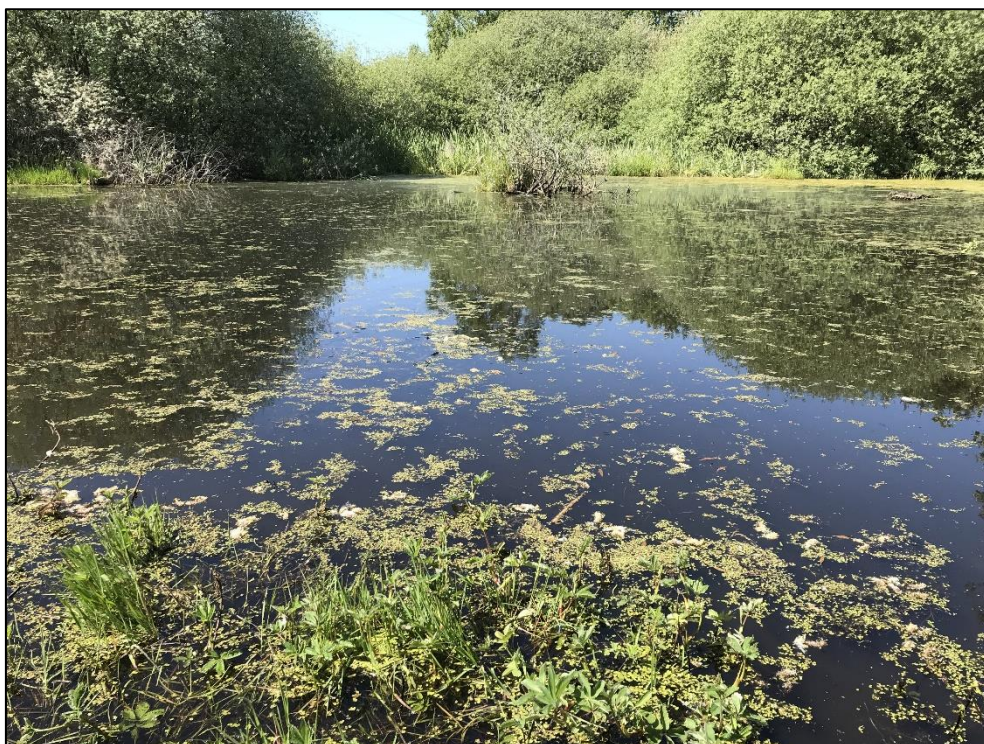
*Figur 3-17 Dele af vandhul V7 er forholdsvis lavvandet og stedvis er der vegetation.*

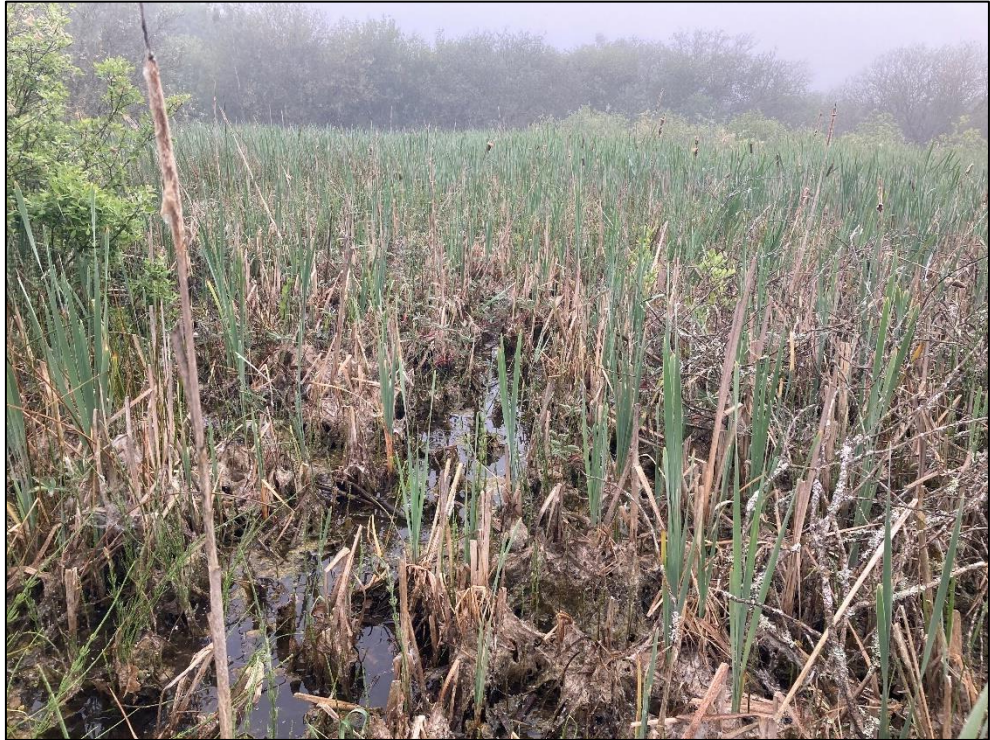
Figur 3-20 Lokaltet V8. Foto fra COWIs besigtigelse d. 05.06.2023.

Lokaliteten er besøgt den 5. juni 2023. Den samlede naturtilstand af vandhullet er god (II). Vandhullet ligger med overgang til et artsrigt moseområde. Dele af vandhullet er beliggende under pilekrat. Vandhullet rummer flere positive arter; duskfredløs, frøbid og kragefod. Derudover blev der fundet rust-vandaks på lokaliteten. Arealer med rørsump ses på Figur 3-20, mens selve vandhullet ses på Figur 3-21.

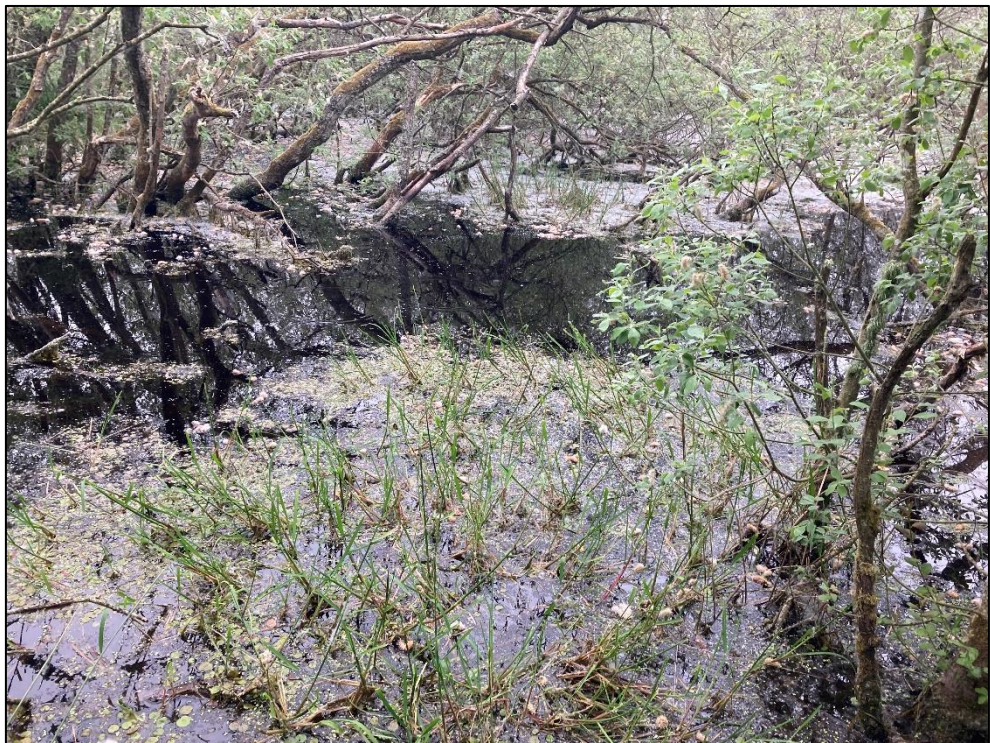
Figur 3-21 Lokaltet V8. Foto fra COWIs besigtigelse d. 05.06.2023.

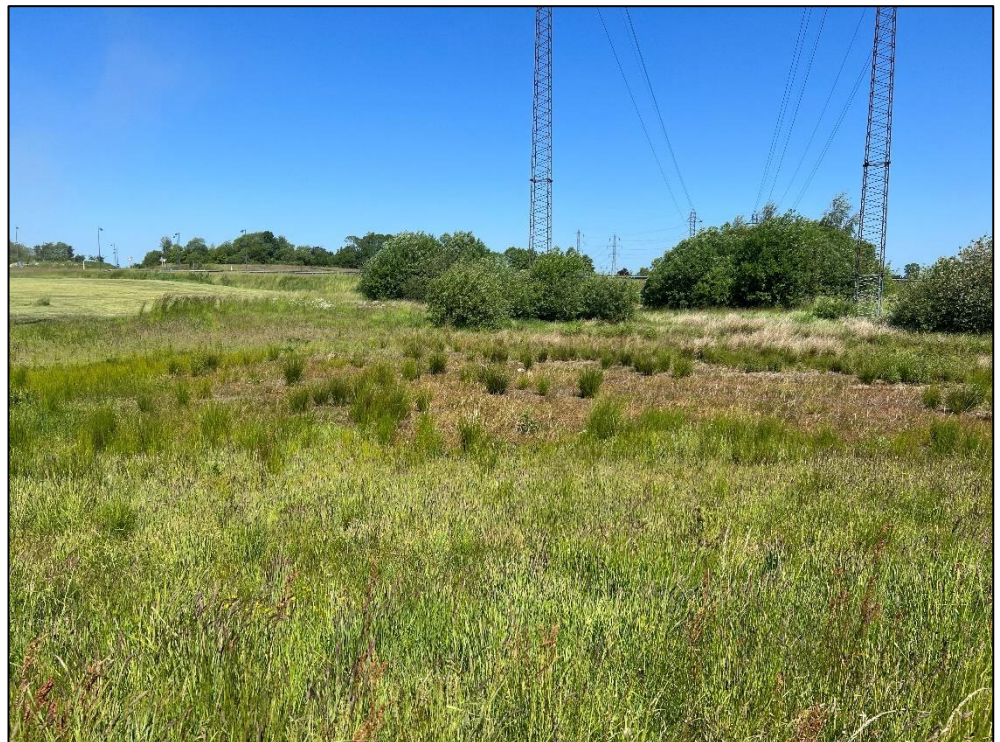
Figur 3-23 *Lokalitet V9. Foto fra COWIs besigtigelse d. 06.06.2023. Som det fremgår af fotoet, var vandhullet ved besøget udtørret.*

Lokaliteten er besøgt d. 6. juni 2023. Den samlede naturtilstand af vandhullet er dårlig (V). Vandhullet var ved besøget udtørret. Der blev ikke registreret nogle positivarter på lokaliteten og heller ikke fundet nogen padder. Lokaliteten ses på Figur 3-23.

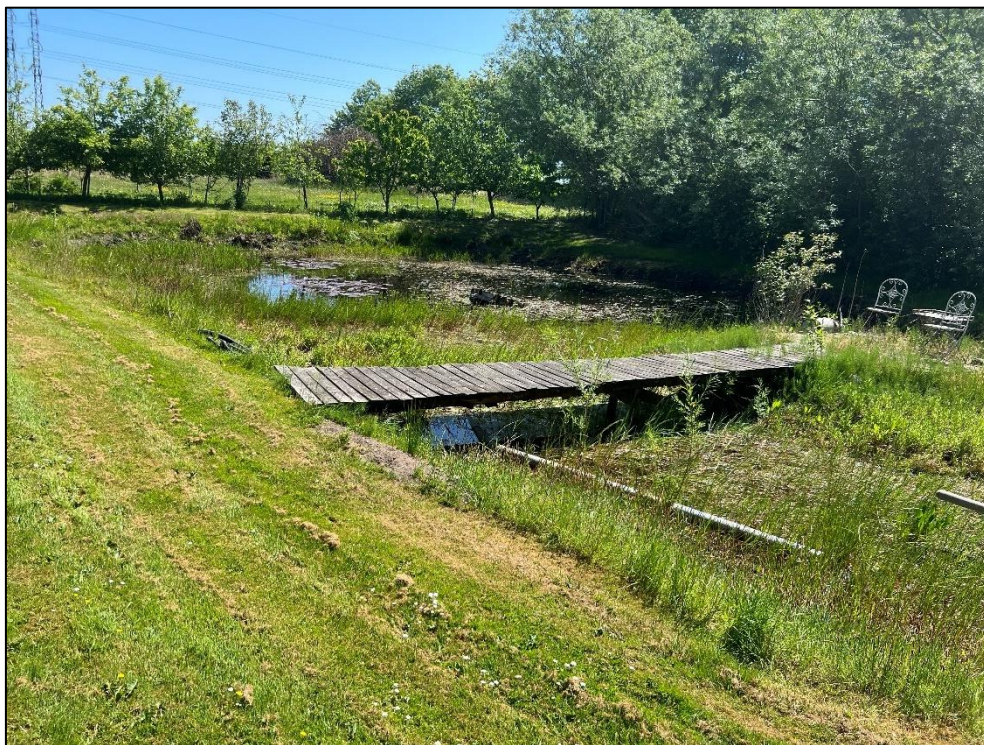
Figur 3-24 Lokalitet V10. Foto fra COWIs besigtigelse d. 06.06.2023.

Lokaliteten er besøgt d. 6. juni 2023. Den samlede naturtilstand af vandhullet er moderat (III). Vandhullet, der er beliggende i en privat have, har en mindre ø i midten af vandhullet og rørsump langs bredden. Der blev ved besigtigelsen fundet en stor diversitet af planter og dyr set i forhold til, at der er tale om et vandhul, der ligger i en have. Der blev ikke registreret positivarter på lokaliteten. Vandhullet ses på Figur 3-24.

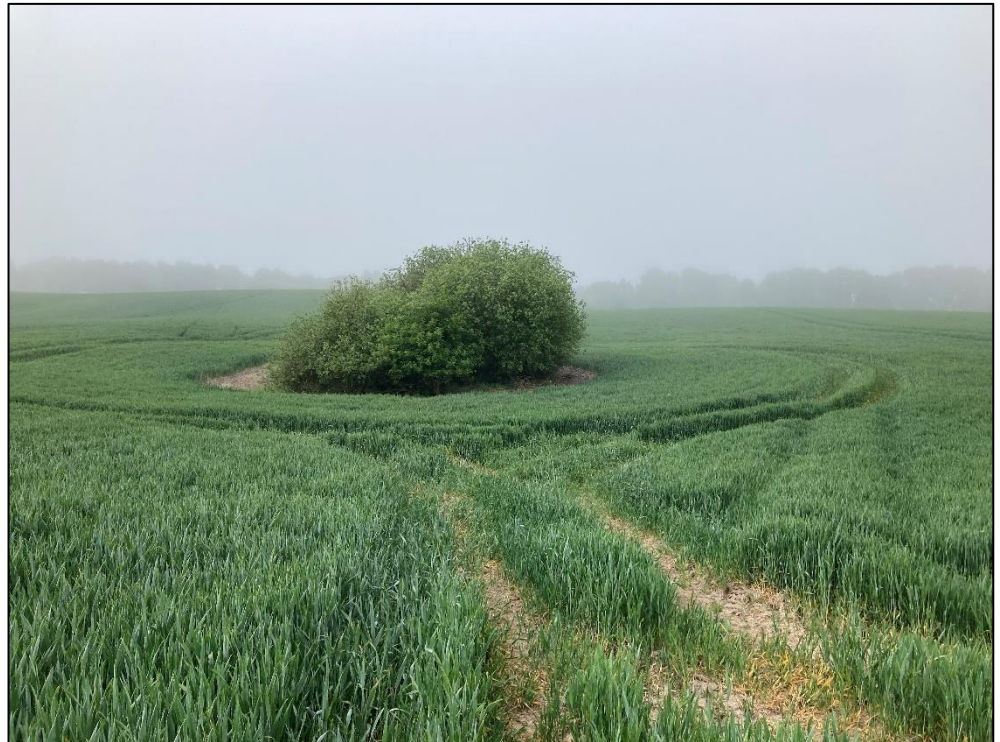
Figur 3-25 Lokaltet V11. Foto fra COWIs besigtigelse d. 05.06.2023.

Lokaliteten er besøgt d. 5. juni 2023. Den samlede naturtilstand af vandhullet er dårlig (V). Vandhullet er beliggende under et pilekrat, og er desuden omkranset af landbrugsarealer. Der blev ved besigtigelsen fundet få arter i vandhullet, ingen positivarter. Vandhullet ses på Figur 3-25.

Der blev ikke fundet padder på lokaliteten. Da vandhullet er skygget og groet til i pil, så vurderes det uegnet som ynglevandhul for padder. Skrubtudse kan være en undtagelse, men ynglesuccesen vil være usikker.

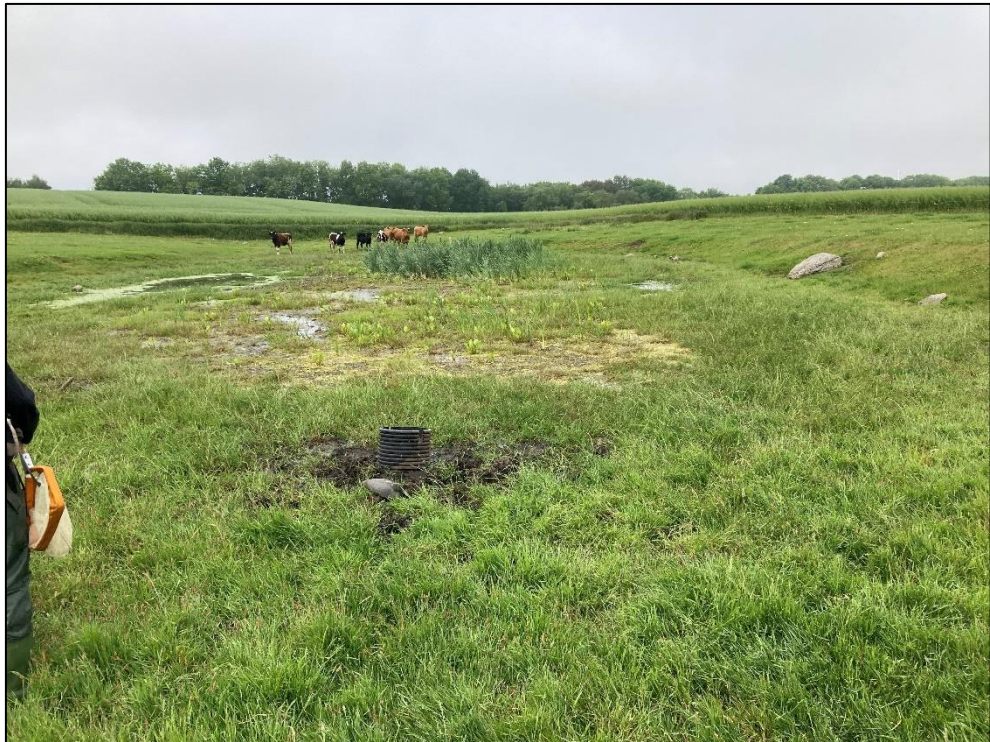
Figur 3-26 Lokalitet V12. Foto fra COWIs besigtigelse d. 5. juni 2023.

Lokaliteten er besigtiget den 5. juni 2023. Den samlede naturtilstand af vandhullet er moderat (III). Lavvandet vandhul i græsningsfold. Vandhullet er noget optrådt men med fin artspulje, herunder to positivarter; vejbred skeblad og storblomstret vandranunkel. Vandhullet fremgår af Figur 3-26.

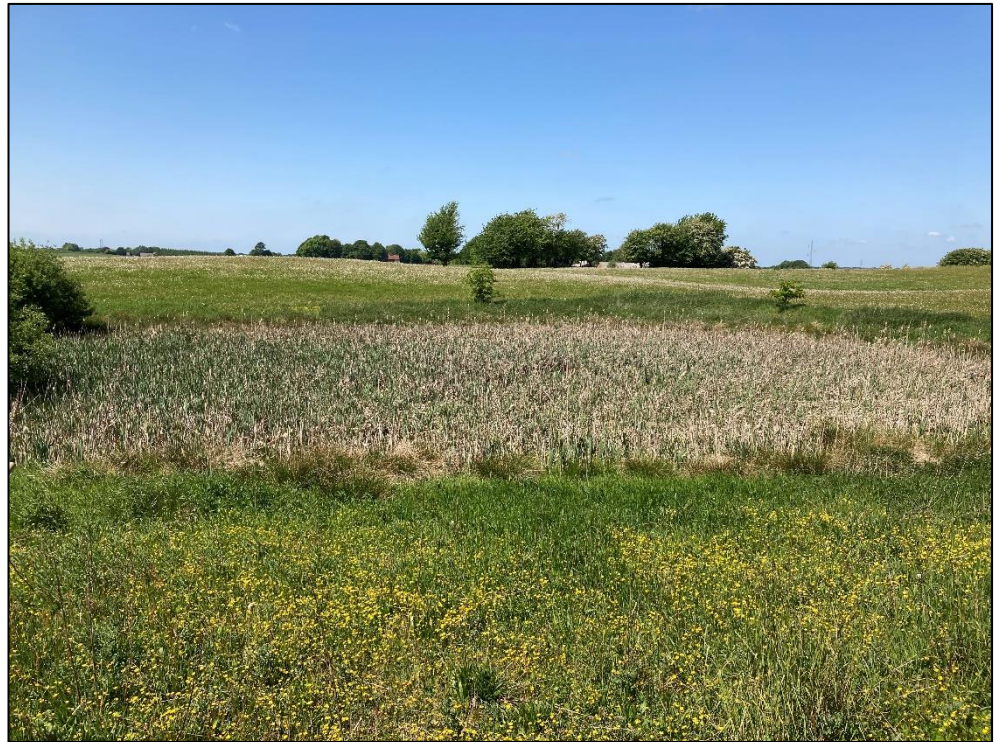
Figur 3-29 Lokalitet V15. Foto fra COWIs besigtigelse den 05.06.2023.

Lokaliteten blev besøgt den 5. juni 2023. Den samlede naturtilstand af vandhullet er ringe (IV). Vandhullet består af en dunhammersump, som var udtørret ved besøget. Der blev ikke registreret positivarter i forbindelse med besøget, der blev dog fundet butsnudet frø i rørsumpen. Vandhullet ses på Figur 3-29.

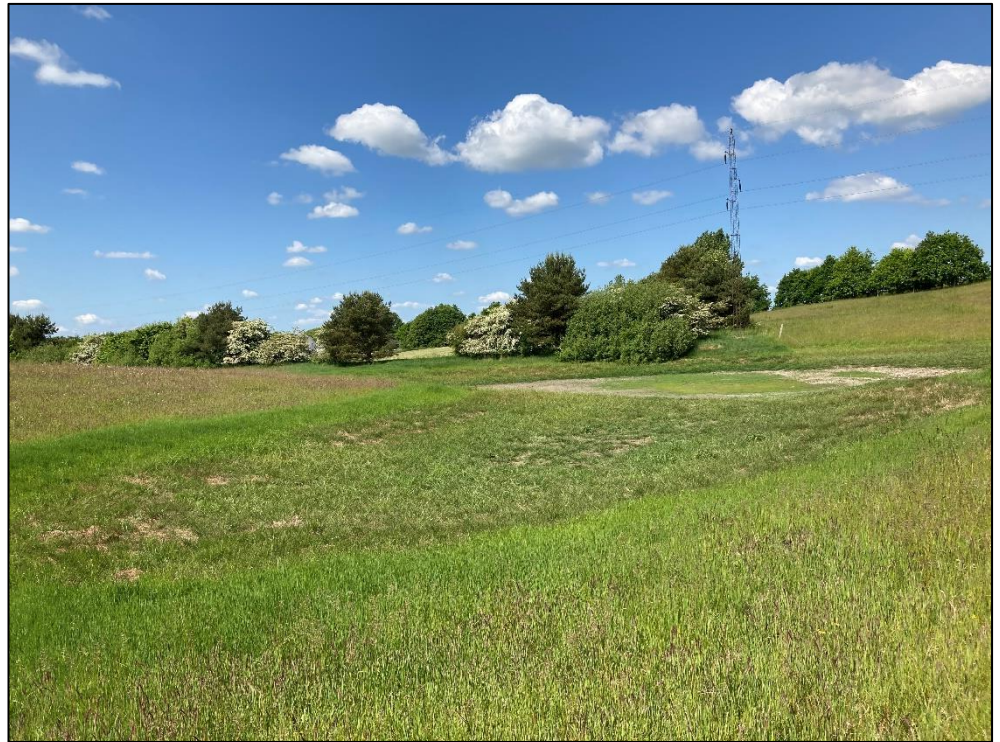
Figur 3-32 Lokaltet V17. Foto fra COWIs besigtigelse den 05.06.2023.

Lokaliteten er besøgt d. 05.06.2023. Den samlede naturtilstand af vandhuller er dårlig (V). Vandhullet, der ligger i en hestegræsset fold, var udtørret ved besigtigelsen. Vandhullet ses på Figur 3-32. Der blev ikke fundet padder på lokaliteten.

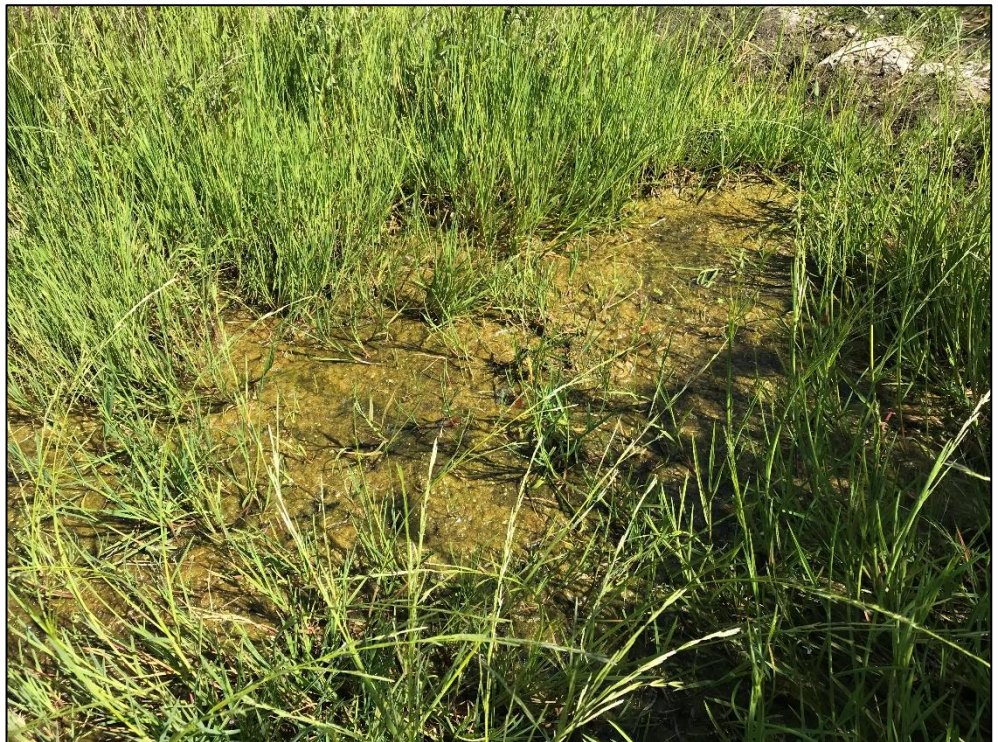
Figur 3-46 Den våde del af lokalitet V26. Foto fra COWIs besigtigelse d. 06.06.2023.

Området er besøgt 06.06.2023. Den samlede naturtilstand af vandhullet er moderat (III). Lille vandhul beliggende i græsmark, næsten tilgroet i hængesæk og delvist udtørret, dog stadig med meget lille vandflade. Der blev registreret positivarterne: kors andemad, stor andemad og flydende stjerneølv. Vandhullet fremgår af Figur 3-45 og Figur 3-46. Ved paddeundersøgelsen, som også blev gennemført den 6. juni 2023, blev der fundet tre voksne individer af lille vandsalamander i den våde del af vandhul V26 (Figur 3-46, Figur 3-47).

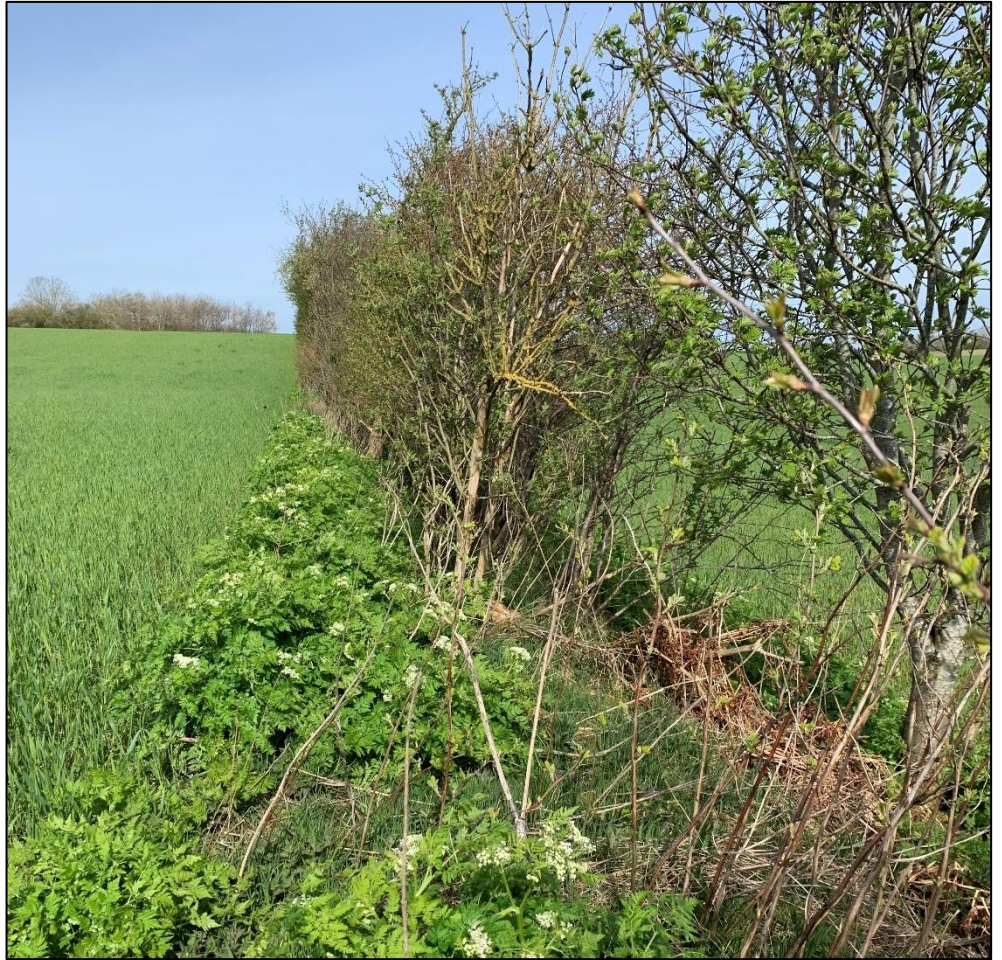
Figur 3-51 Lokalitet D28. Det østlige dige. Foto fra COWIs besigtigelse den 1. maj 2023.

Det østlige dige fremgår af Figur 3-51. Diget ligger mellem to marker, hvor der er 0,5-1,5 m terrænforskel. På diget vokser forskellige yngre vedplanter, heriblandt hyld, fuglekirsebær, hvidtjørn, mirabel og røn. Mellem vedplanterne var diget græs- og urtebeklædt med blandt andet stor nælde, anemone, perikon, hindbær og rose.

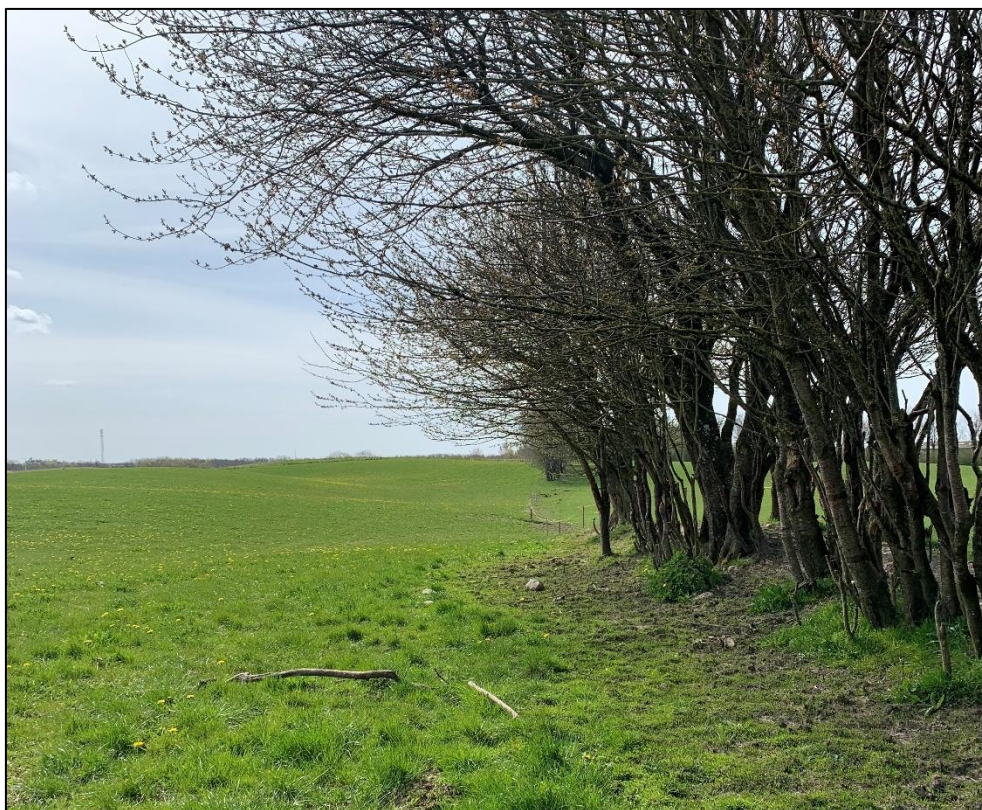
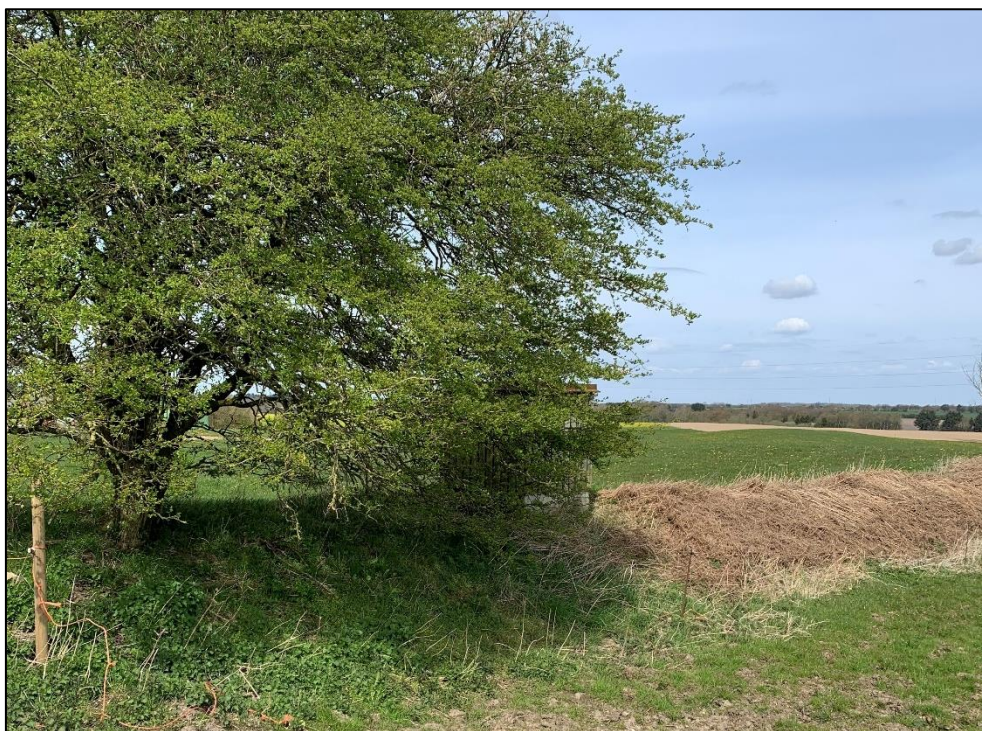
Figur 3-52 Lokalitet D29. Det vestlige dige. Foto fra COWIs besigtigelse den 1. maj 2023.

Figur 3-53 Lokalitet D29. Det vestlige dige. Foto fra COWIs besigtigelse den 1. maj 2023.

Det vestlige dige fremgår Figur 3-52 og Figur 3-53 nedenfor. Det beskyttede sten- og jorddige indeholder spredte sten. Diget er mellem 0,5-1,0 m højt, men er jævnet på dele af strækningen. På dele af diget vokser der vedplanter, mens andre dele af diget er græs- og urtebeklædt.
