# ROE VANDVÆRK

## ROE VANDVÆRK

## 1. GENERELT

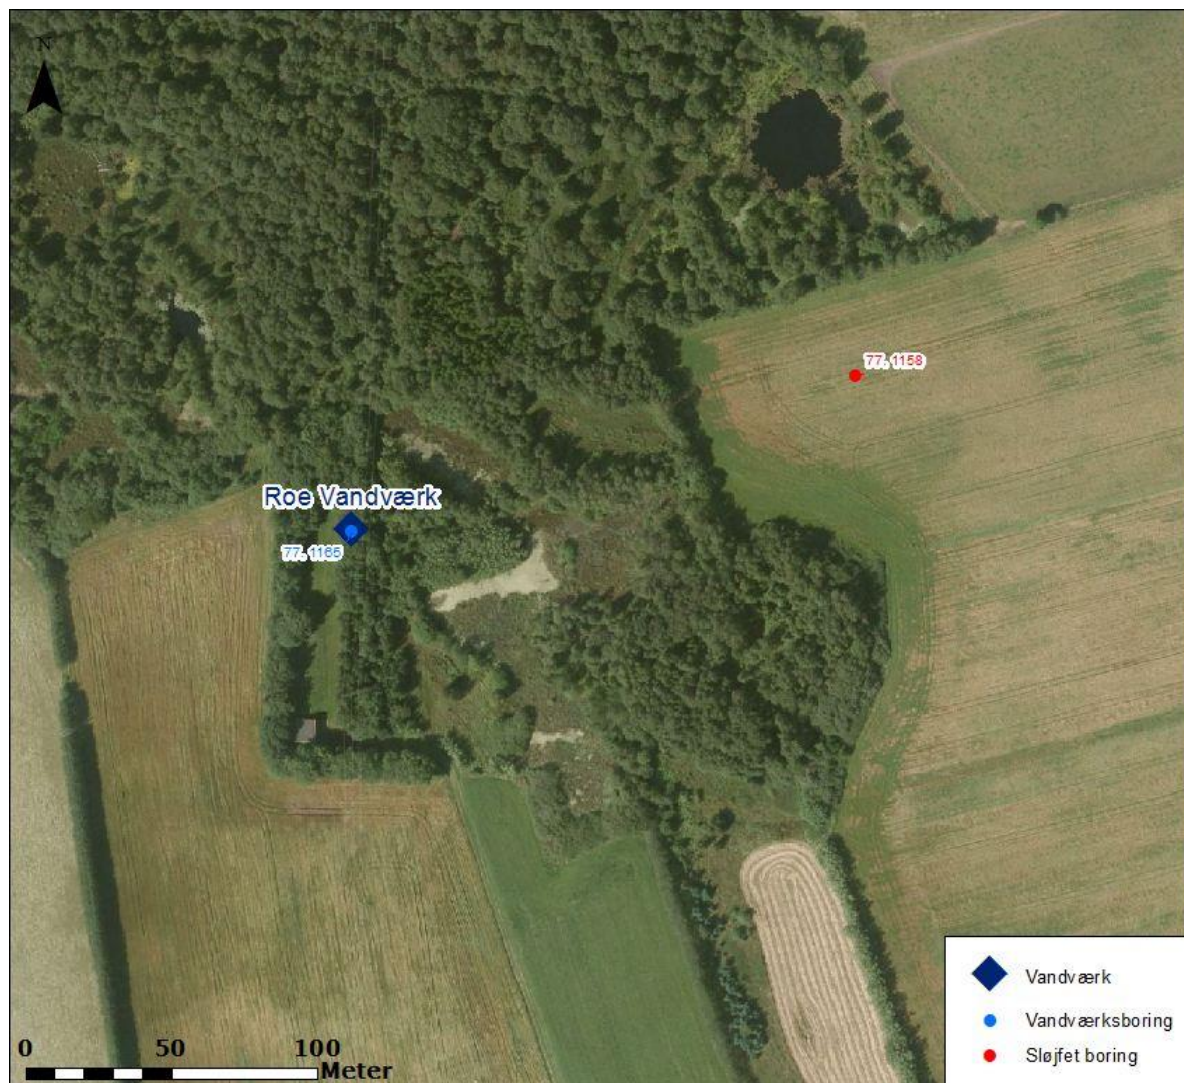
**Figur 1.1** Oversigt over Roe Vandværks nærområde med placering af vandværk og boringer. Der tages forbehold for små fejlplaceringer af vandværk og boringer grundet koordinatsætning i Jupiter /1-5/.

Roe Vandværk er etableret i 1986 ved en sammenslutning af en række mindre, nu nedlagte, vandværker. Kildepladsen er beliggende umiddelbart ved vandværket og ligger på en grund omgivet af mark og mose, se Figur 1.1

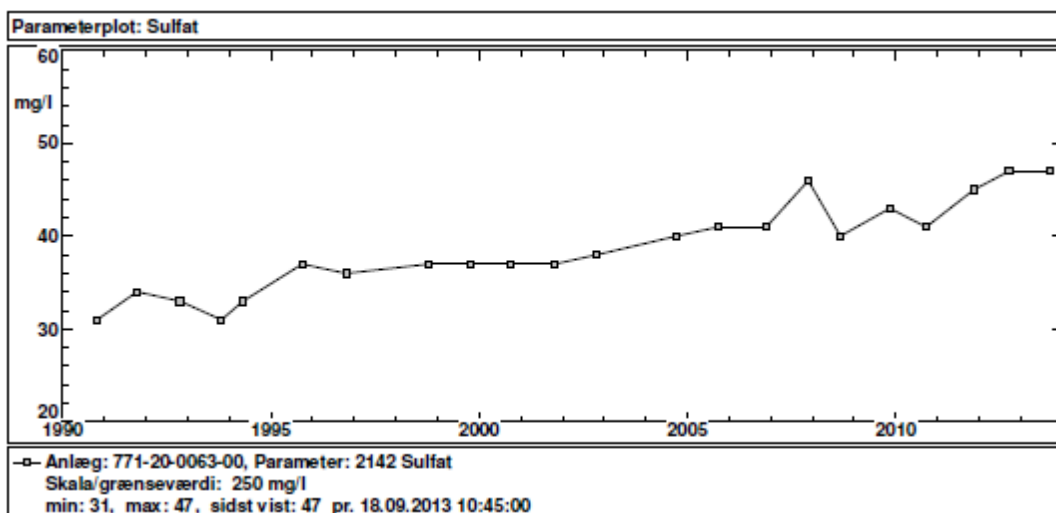
Figur 4.2 Tidsserie for sulfat im perioden fra 1991 til 2013.

Sulfatindholdet fra rentvandsanalyserne bekræfter, hvad råvandsanalyserne viser, at der foregår en jævn stigning i sulfatindholdet, se figur 4.1.

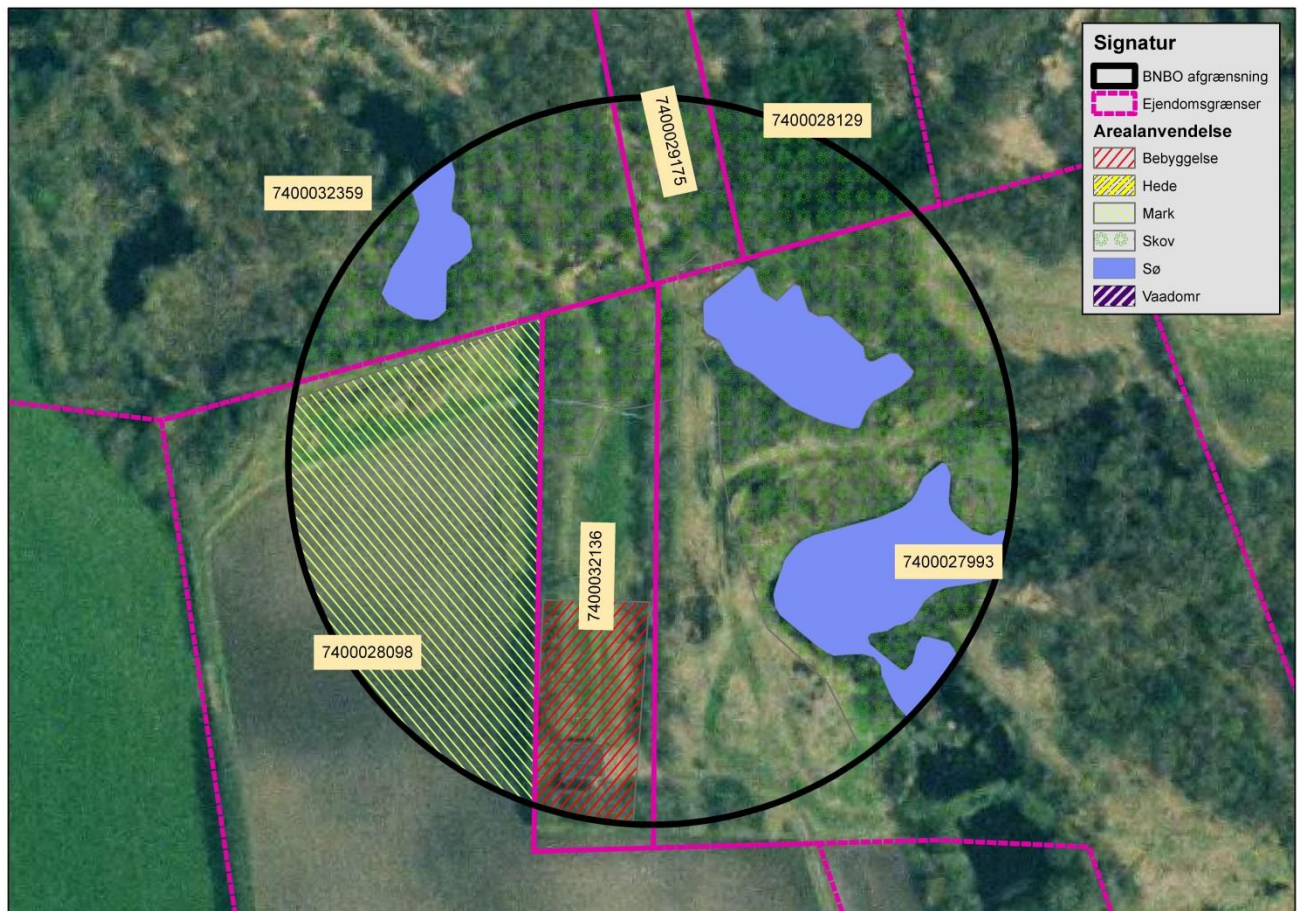
Figur 6.2 viser den samlede arealanvendelsen inden for BNBO samt fordelingen af arealanvendelsen med ejendomsnummer.

Arealanvendelsen inden for BNBO udgør primært skov og landbrug, se Figur 6.2 /1-13/.

Arealet inden for BNBO består primært af skov og landbrug, se Figur 6.2. Risikovurderingen viser at spild og uheld i forbindelse med anvendelse, opbevaring og håndtering af pesticider ved dyrkning af arealerne, kan forurene indvindingsanlægget /1-11/, /1-12/.
