## Tilsynsrapport

<b>Sagsnr.:</b>	EMN-2022-01716
<b>Tilsynsdato:</b>	07.04.2022
<b>Tilsynsførende</b>	Sofie Patricia Poulsen og Anni Lassen
<b>Vandværk</b>	Salten Vandværk Gran Allé 6, 8653 Them
<b>Fremviser</b>	Jens Peter Bie (formand) og Jens Iversen (vandværkspasser)
<b>Jupiter id</b>	80421
<b>Vandforsyningens CVR/P-nr.</b>	34110867
<b>Sidste tilsyn</b>	10.11.2016

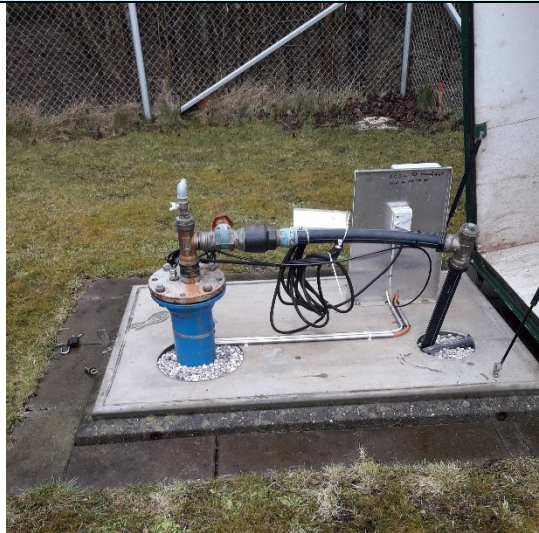
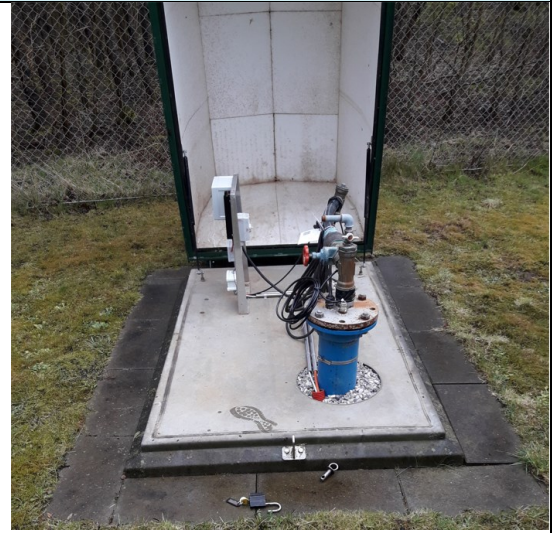
DGU nr.: 87.1377

Prøvehanen bør påsættes net eller prop for at sikre mod indtrængning af insekter, se foto 1.  
Til fremtidige analyser anbefales det at der påsættes en prøvehane med tud.

Flange på boringen har flere rustpletter, det samme gælder for enkelte møtrikker. Boringen virker dog helt tæt. Det anbefales ved næste inspektion af råvandspumpe at flange mv. skiftes.

DGU nr. 87.1377, prøvehane med manglende filter/prop og begyndelse rustpletter på flange og møtrikker.

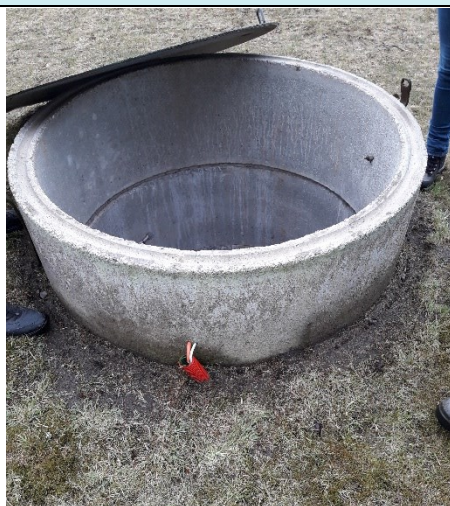
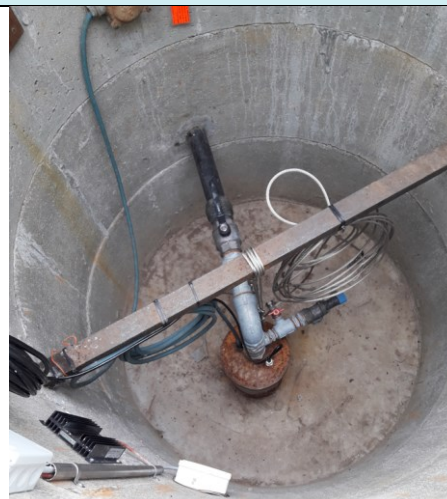
DGU nr.: 87.901

Det anbefales at der isættes en gummiliste mellem brøndring og dæksel for at sikre imod indtrængning af insekter mv. se foto 3.

Flange på boringen er rusten. Boringen virker dog helt tæt. Det anbefales ved næste inspektion af råvandspumpe at flange mv. skiftes, se foto 2.

Der bør installeres en fast stige i tørbrønden, jf. DS442, se foto 2.

Rørstykket med prøvehane kan medføre en forureningsrisiko, da der er mulighed for stillestående vand, se foto 2.

DGU nr. 87.901, flange er meget rusten og stige bør fastmonteres i tørbrønden. Blindt rørstykke ved prøvehane kan udgøre en forureningsrisiko.

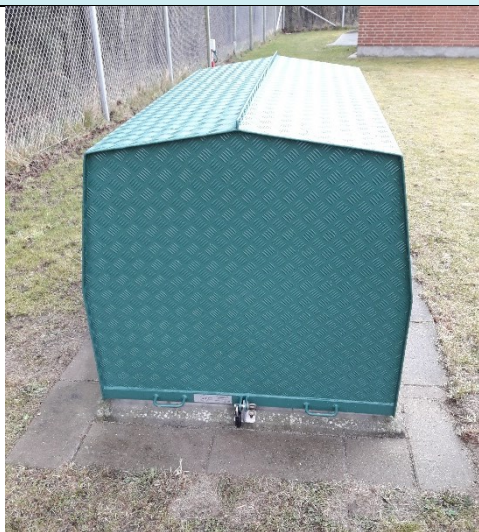
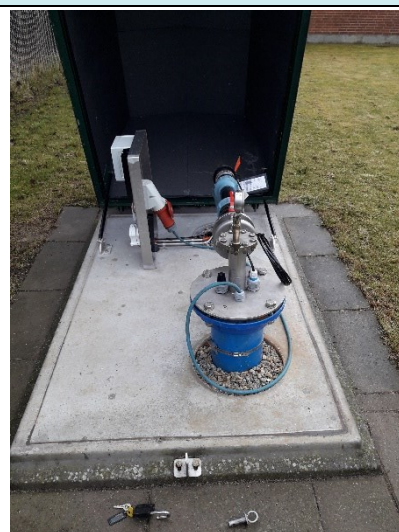
BORING: DGU nr.: 87.1459

Siden sidste tilsyn er sand udskiftet til grus i huller omkring borerør og der er installeret radiator til frostsikring.

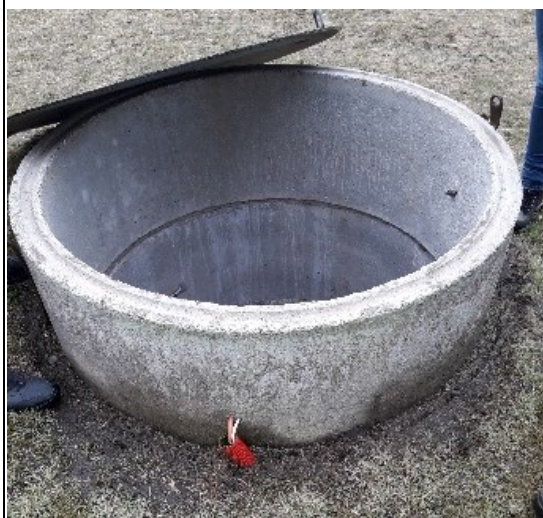
Foto 3

DGU nr. 87.901, anbefales at der isættes en gummiliste mellem brøndring og dæksel for at sikre imod indtrængning af insekter.
