## Tilsynsrapport

<b>Sagsnr.:</b>	EMN-2022-02733
<b>Tilsynsdato:</b>	09.06.2022
<b>Tilsynsførende</b>	Sofie Patricia Poulsen og Anni Lassen
<b>Vandværk</b>	Bryrup Gl. Vandværk Byvej 16 8654 Bryrup
<b>Fremviser</b>	Bo Thielsen
<b>Jupiter id</b>	80412
<b>Vandforsyningens CVR/P-nr.</b>	26719410
<b>Sidste tilsyn</b>	08.09.2016

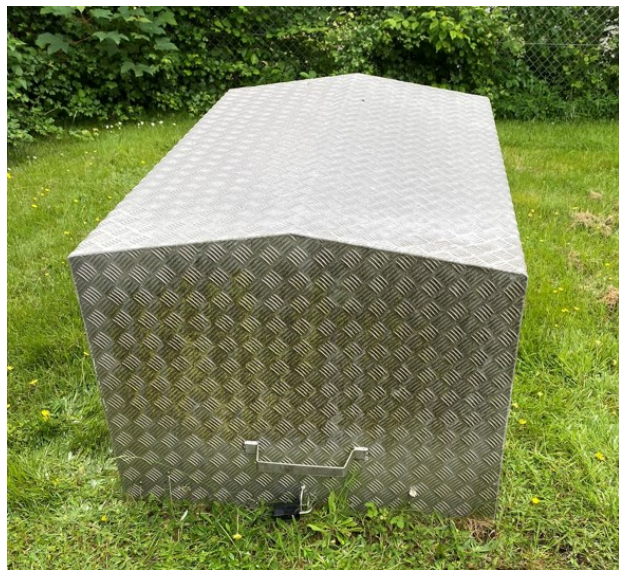
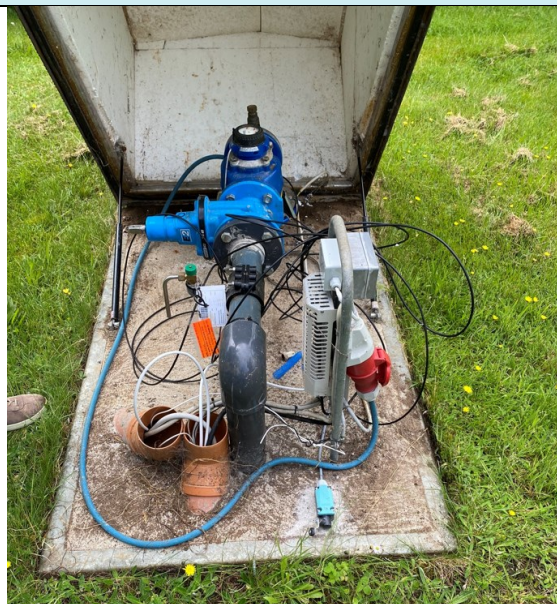
DGU nr.: 97.11B

Boringen er etableret i 1952 og er 36 meter dyb og filtersat ved 31-36 meter under terræn. Boringen er placeret på matr.nr. 27i Velling By, Bryrup. Boringen er indhegnet og sikret med alarm.

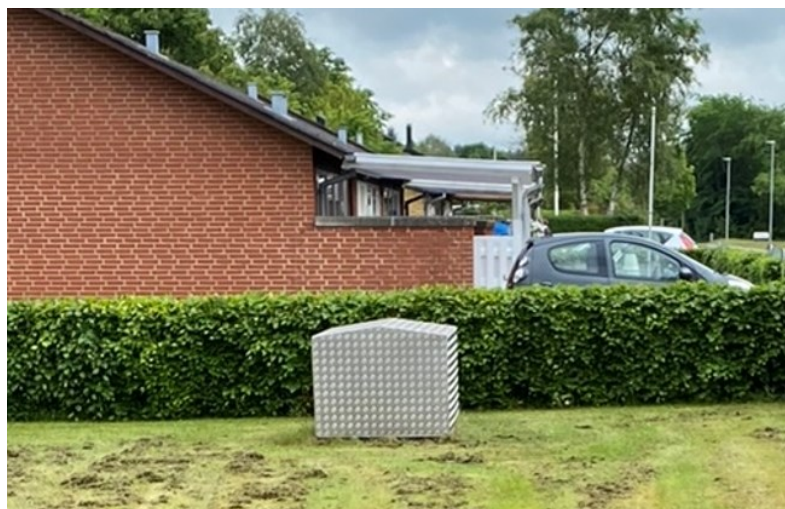
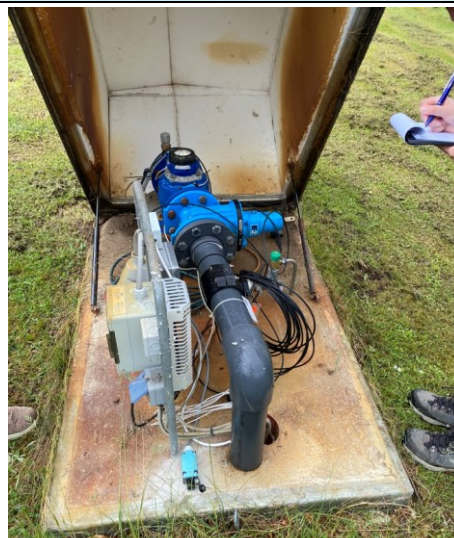
DGU nr.: 97.423

Boringen er etableret i 1974, boringen er 43 meter dyb og filtersat fra 37-43 meter under terræn. Boringen er placeret på matr.nr. 30q Velling By, Bryrup. Boringen er sikret med alarm.

Boringen ligger frit tilgængelig for uvedkommende, det anbefales at der opsættes hegn omkring boringen.

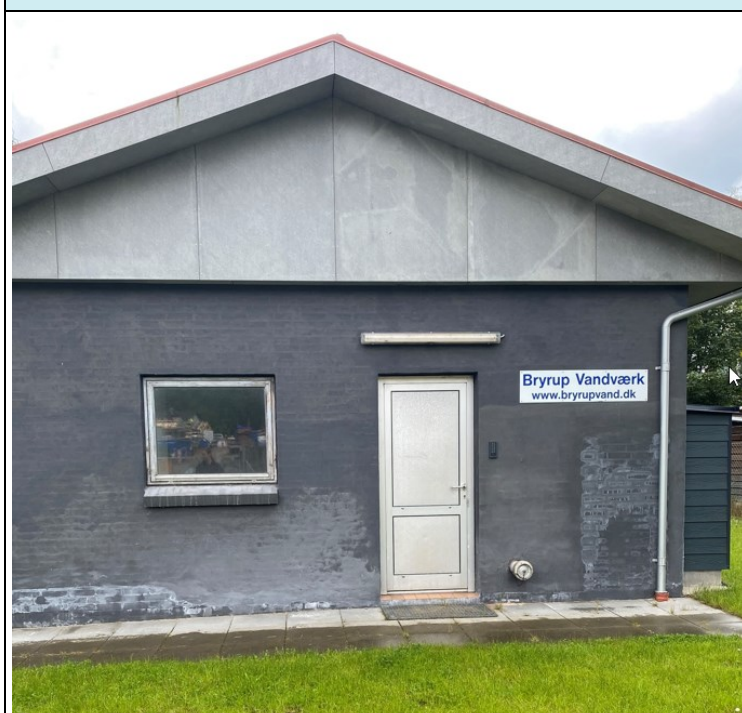
### Vandværksbygning

Vandværket er i god stand. Vandværket har installeret pumper og trykreducing for at kunne sende og modtage vand fra de to anlæg. Vandværkets to anlæg kan hver især forsyne hele området.

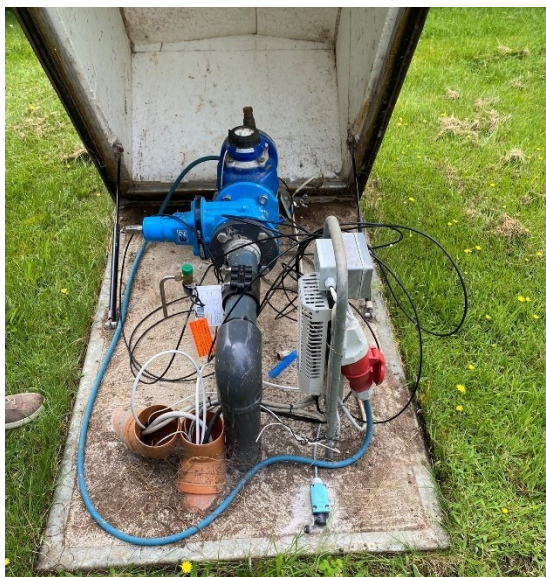
Foto 1

Råvandsstationen trænger til en grundig rengøring.

DGU nr. 97.11B

Der ses meget sand, jord og skidt i råvandsstationen. Den bør gøres ren.

Gummifuge på råvandsstationen bør skiftes eller limes.

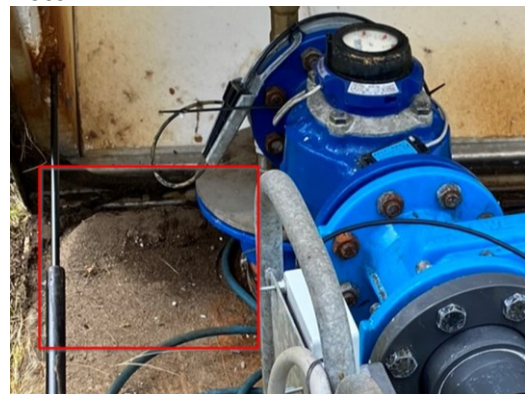
Foto 2

Råvandsstationen kunne godt trænge til rengøring.

DGU nr. 97.423

Råvandsstationen er ligeledes beskidt og bør rengøres.

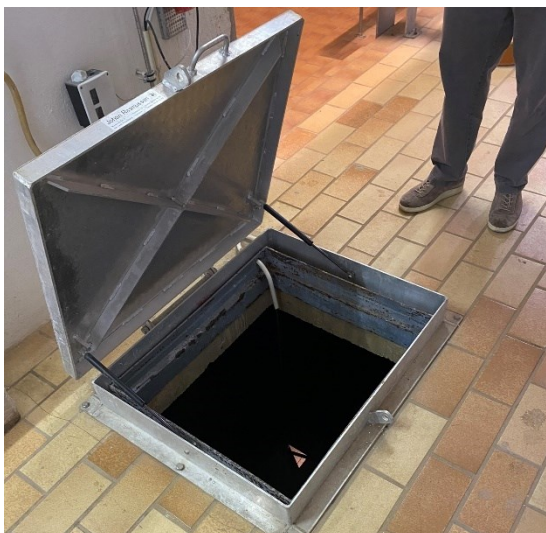
Foto 3

Der ses ingen gummiliste omkring rentvandstankenes låg, dette bør påsættes for at sikre at de slutter tæt.

Manglende gummiliste omkring nedgangslem, det anbefales at der påsættes en på hver indgang for at sikre låget er helt tæt.
