VIRKLUND VOLDBY- GÅRDE VANDVÆRK

VIRKLUND VOLDBYGÅRDE VANDVÆRK

1. GENERELT

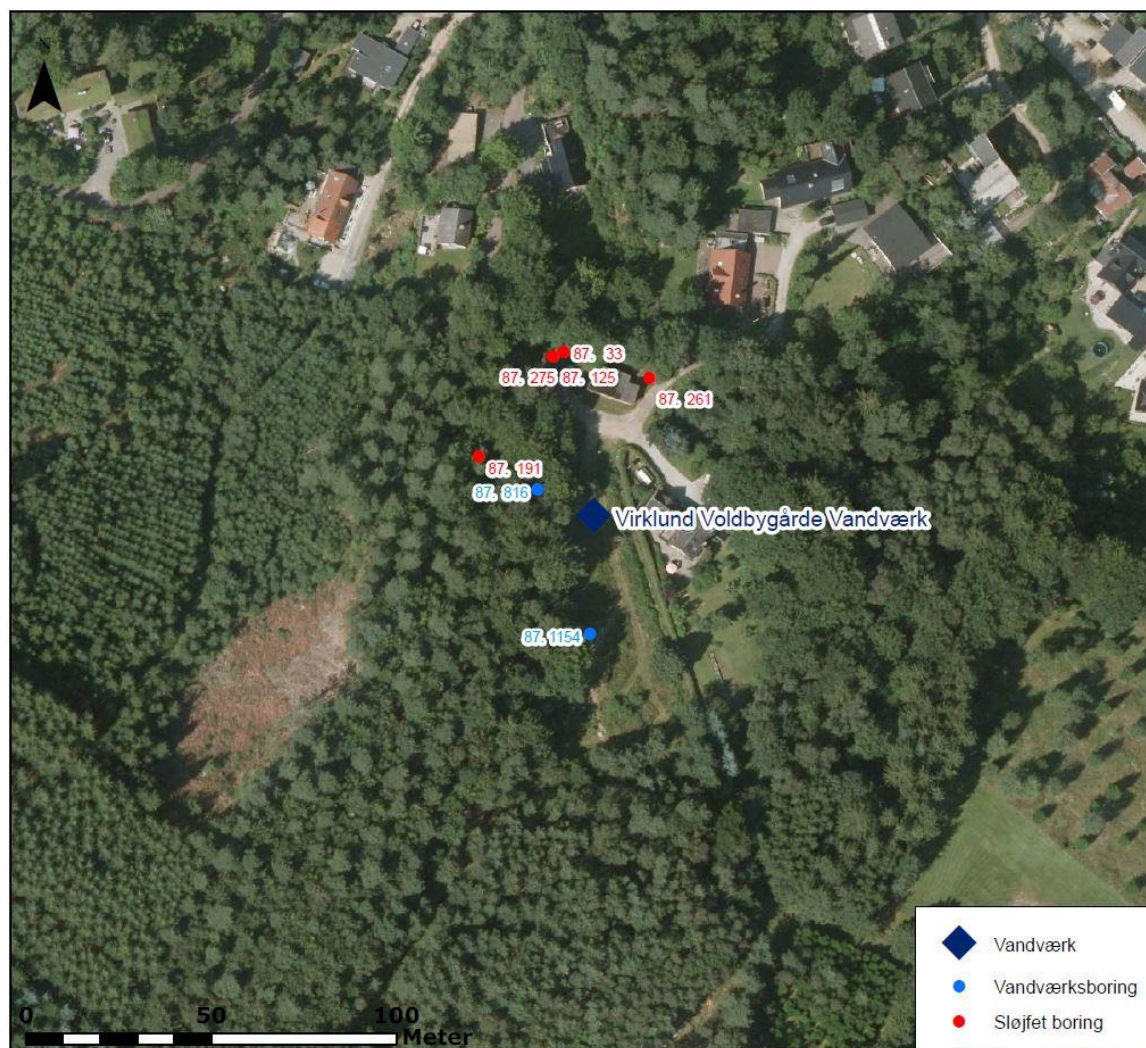
Figur 1.1 Oversigt over Virklund Voldbygårde Vandværks nærområde med placering af vandværk og boringer. Der tages forbehold for fejlplaceringer af vandværk og boringer, der skyldes forkert koordinatsætning i Jupiter.

Kildepladsen består af to aktive indvindingsboringer, der er højtbeliggende umiddelbart ved vandværket. Mod syd er vandværksgrunden omgivet af et stort sammenhængende skovområde, og mod nord lidt spredt bebyggelse, se Figur 1.1.

Virklund Voldbygårde Vandværks borer og vandværksbygning ligger umiddelbart syd for Virklund. Vandværksgrunden er græsbevokset med et areal på ca. 3000 m². Grunden og kildepladsen er omgivet af skov og spredt villabebyggelse mod nord, se Figur 1.1.
