Tilsynsrapport

Sagsnr.:	24/16053
Tilsynsdato:	12. juni 2024
Tilsynsførende	Charlotte Drammelsbæk Rohde og Sofie Patricia Ballegaard
Vandværk	Knudstrup Vandværk Østermarksvej 3 8620 Kjellerup
Fremviser	Jens Pedersen
Jupiter id	61889
Vandforsyningens CVR/P-nr.	41016655
Sidste tilsyn	25. februar 2016

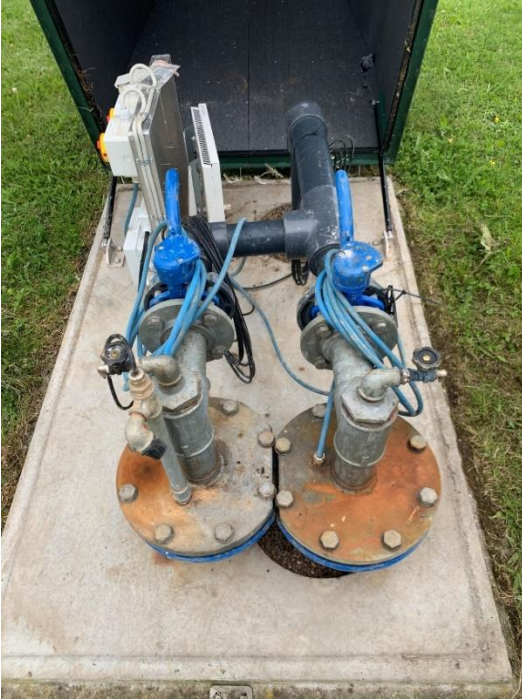
DGU nr.: 76.1594

Bemærkninger:
<p>Pæn og velholdt råvandsstation. Forerør er for nyligt blevet skiftet til rustfrit stål pga. gennemtæring, derudover er begge pumper er udskiftet. Vi afventer boringskontrol, da dette evt. kan have afhjulpet fund af DMS og det miljøfremmede stof PFOA.</p> <p>Råvandsstationen er frostsikret og der er ral omkring boringsrør, for at sikre imod gnavere.</p> <p>Der er installeret automatisk pejling i boringen. Der kalibreres hvert 3. år. Det anbefales at der derudover pejles manuelt minimum en gang årligt for at sikre, at den automatiske logger fungerer optimalt og for at have pejledata, såfremt den automatiske logger går i stykker.</p> <p>Gummilisten omkring råvandsstationens låg er enkelte steder meget slidt. Vandværket bør overveje at få denne skiftet, for at sikre imod indtrængning af gnavere mv. Se foto 1 på skema 6.</p>

Det anbefales at udskifte gummilisten omkring råvandsstationens låg indenfor nærmeste fremtid. Det anbefales derudover at der pejles manuelt 1 gang årligt for at sikre, at den automatiske logger fungerer optimalt og for at have pejledata, hvis loggeren går i stykker.
