Tilsynsrapport

Sagsnr.:	24/17322
Tilsynsdato:	20. juni 2024
Tilsynsførende	Sofie Patricia Ballegaard og Charlotte Hvid Gregersen
Vandværk	Kragelund Vandværk Engesvangvej 51 8600 Silkeborg
Fremviser	Knud Erik Andersen
Jupiter id	80014
Vandforsynings CVR/P-nr.	68043816
Sidste tilsyn	23. august 2017

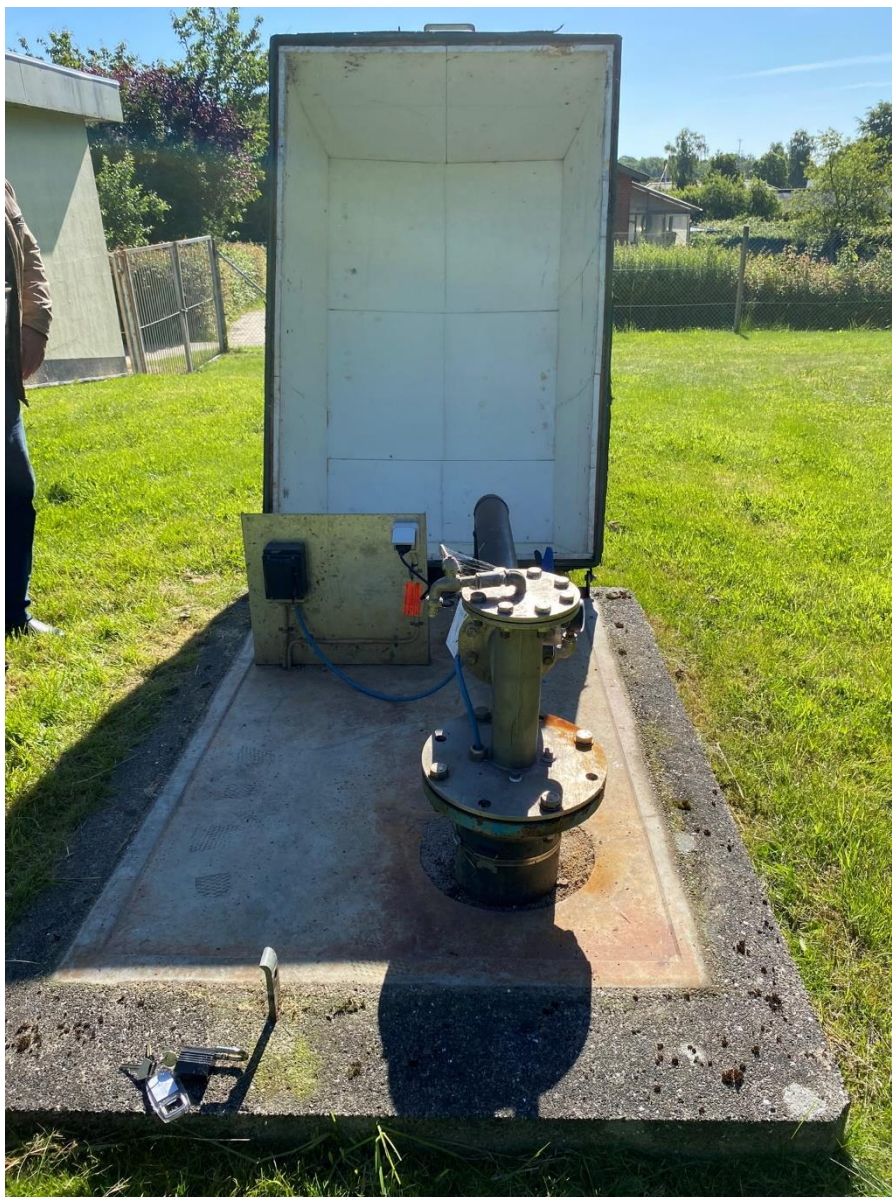
BORING: DGU nr.: 86.1671

- Silkeborg Kommune anbefaler vandværket at få alarmsikret boringen.
- Kragelund Vandværk henstilles til at få udskiftet gummilisten i lågen, da den er skrællet helt af. Vandværket oplyser, at der allerede er bestilt en ny. Se foto 1.
- Kragelund Vandværk oplyser, at der er fyldt Akdolit på ved rørgennemføringerne ved bundpladen for at tætte disse.
- Kragelund Vandværk bemærker, at der er frostsikret i boringen ved installation af et varmelegeme.

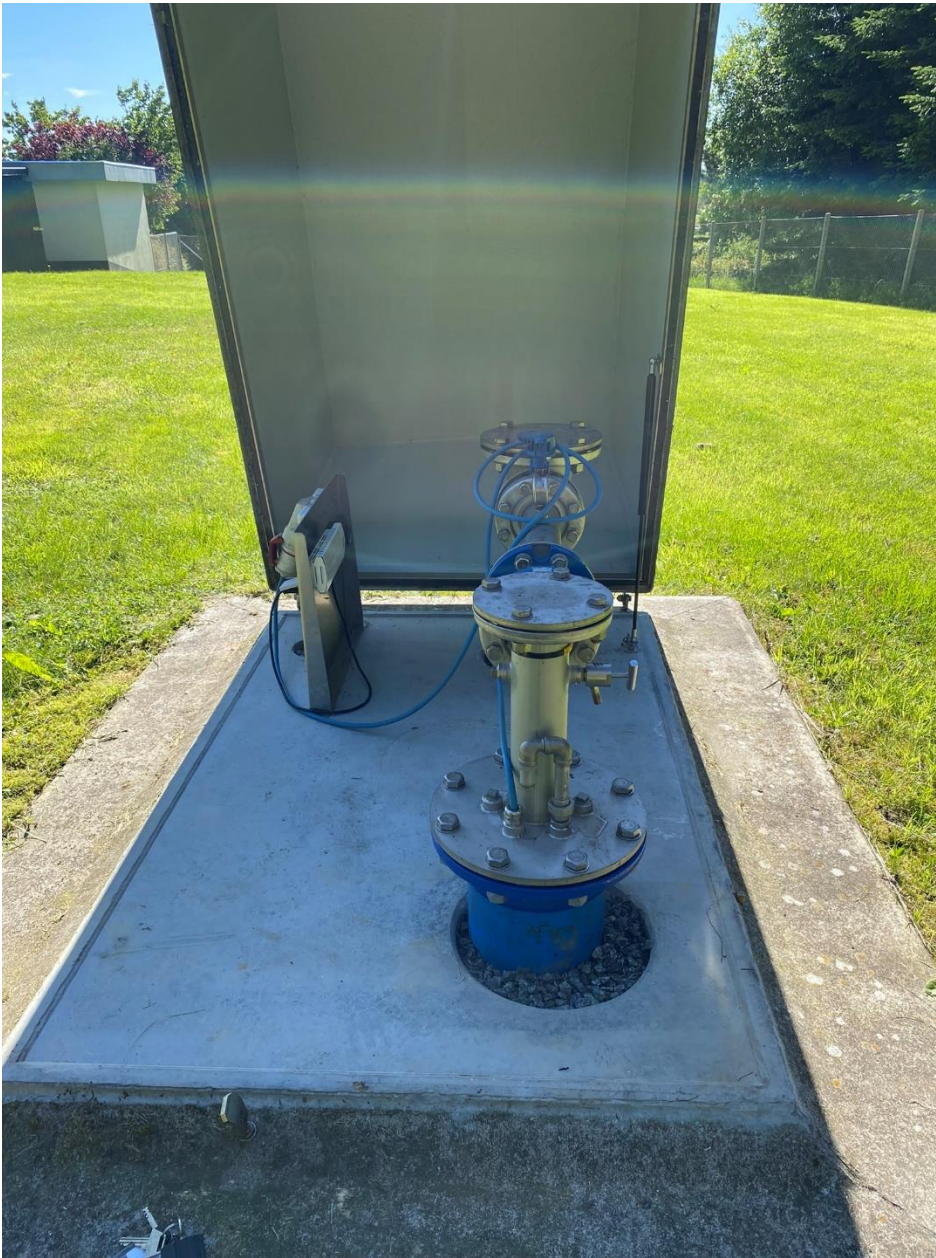
BORING: DGU nr.: 86.2223

- Silkeborg Kommune anbefaler vandværket at få alarmsikret boringen.
- Kragelund Vandværk henstilles til at få udskiftet gummilisten i lågen, da den slidt flere steder, for at sikre imod indtrængning af gnavere mv.
- Kragelund Vandværk bemærker, at der er frostsikret i boringen ved installation af et varmelegeme.
- Der ses en anelse kondensvand.
