Tilsynsrapport

Sagsnr.:	<u>24/24370</u>
Tilsynsdato:	26. september 2024
Tilsynsførende	Sofie Ballegaard og Charlotte Rohde
Vandværk	Meklenborg Vandværk Toustrup Stationsvej 68, 8472 Sporup
Fremviser	Søren Kirkegaard
Jupiter id	78060
Vandforsyningens CVR/P-nr.	38316621
Sidste tilsyn	28.08.2018

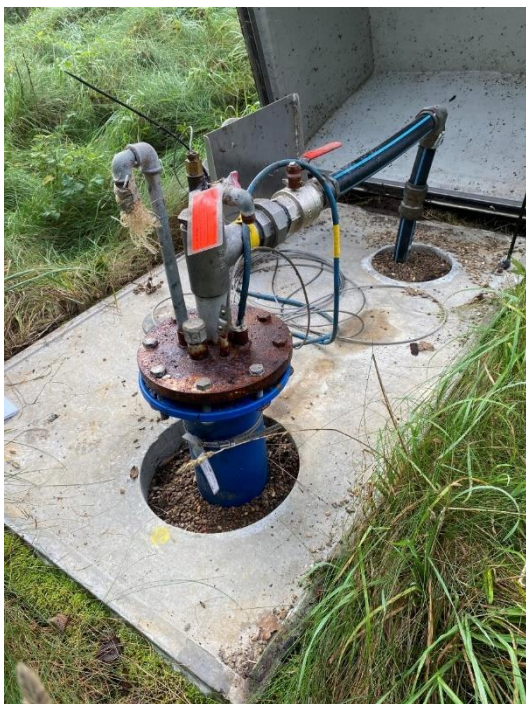
BORING: DGU nr.: 88.1226

I 25 meter zonen bliver der dyrket græs. BNBO er endnu ikke udpeget, Miljøstyrelsen har påbegyndt beregningen af nye BNBO i Silkeborg Øst/Skanderborg kommune. Udpegningerne forventes om 1-2 år.

Kildepladsen ligger gemt bag træer og buske, hvorfor det vurderes at indhegning ikke er nødvendig.

Flange og udluftningsrør samt pejlestuds er meget rusten, og det henstilles at dette udskiftes.

Gnavere at trængt ind i råvandsstationen, hvorfor gummilisten skal skiftes. Desuden ses der en del skidt på gulv og i råvandsstationens låg, hvorfor denne skal fejes og rengøres.

Der er ikke terrænfald fra boringen, da der er en bakke hvor rentvandstanken ligger, lige op ad boringen. Dette meddeler vandværket dog efterfølgende at de har udbedret.

Udluftningsstuds mangler insektnet. Der skal monteres insektnet på udluftningsstuds – den hjemmelavede løsning accepteres ikke! Se foto 1.

Omkring råvandsstationen bør der klippes græs og evt. fjernes lidt jord, så kanten af råvandsstationen bliver synlig for at sikre at råvandsstationen kan lukke tæt.

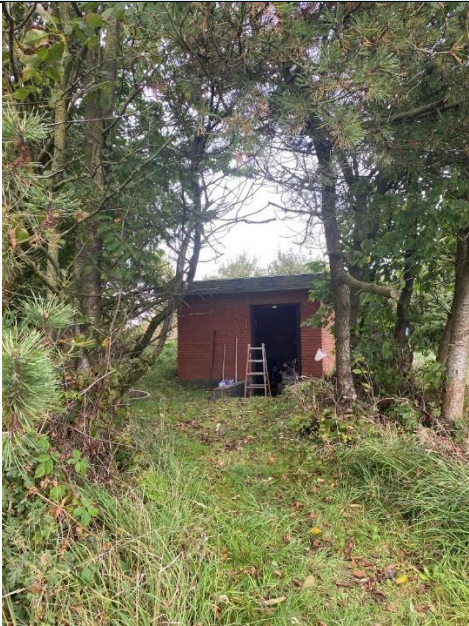
Vandværksbygning

Bemærkninger:
<p>Fuge mangler omkring døren ind til vandværket. Vandværksformand vil udbedre dette snarest.</p> <p>Vandværksbygning ligger gemt bag træer og buske, hvorfor det vurderes at indhegning ikke er nødvendig.</p> <p>Der er flere rørgennemføringer i vandværksbygningens vægge, hvor der bør fuges så disse er tætte.</p> <p>Vandværket har meddelt, at de har tætnet nogle huller i bygningen.</p> <p>Det bør undersøges hvorvidt rør og rørsamlinger er tætte, da der ses en fugt og vand på rørsiderne. Dette kan dog være forårsaget af utæt bygning og mangelfuld affugtning.</p> <p>Se billede af tagets tilstand på Foto 2.</p> <p>Der er ingen sikring mod oversvømmelse af vandværksbygningen.</p>
