Tilsynsrapport

Sagsnr.:	24/23641
Tilsynsdato:	3. oktober 2024
Tilsynsførende	Charlotte Drammelsbæk Rohde og Sofie Patricia Ballegaard
Vandværk	Vinderslev Vandværk Trekronervej 12 8620 Kjellerup
Fremviser	Benny Pedersen (bestyrelsesmedlem) og Lars Bjørnkjær (driftsansvarlig)
Jupiter id	61809
Vandforsyningens CVR/P-nr.	36225289
Sidste tilsyn	28-09-2017

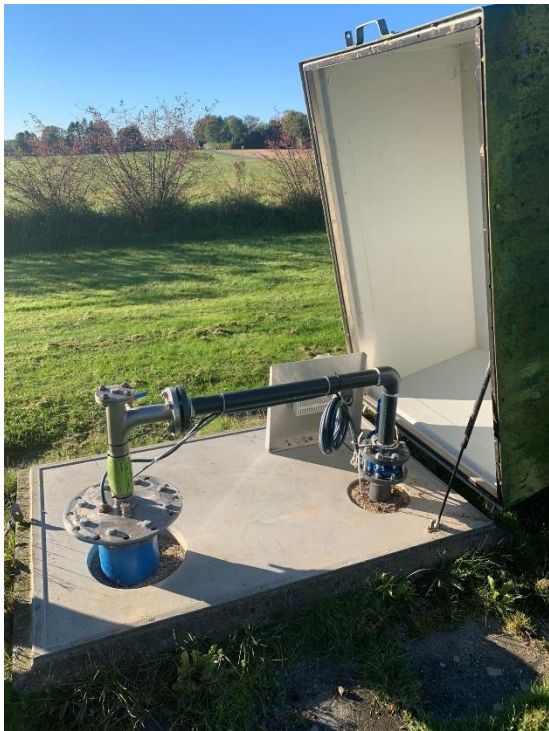
DGU nr.: 76.1646

Bemærkninger:
<p>Råvandsstationen fremstår ren og ryddelig! Der er installeret frostsikring.</p> <p>Vandværket anbefales, at der påsættes alarm på boringen, for at sikre imod indbrud og terror.</p> <p>Silkeborg Kommune henstiller, at gummilisten omkring råvandsstationen udskiftes, da den er utæt enkelte steder.</p>

Der er ikke opsat hegn omkring borer, dette accepteres, da borerne ligger på vandværkets grund og der er græs og beplantning omkring.

Bemærkninger:
Råvandsstation fremstår yderst ren og ryddelig!
Der er installeret frostsikring!
Vandværket anbefales, at der påsættes alarm på boringen, for at sikre imod indbrud og terror.
