Tilsynsrapport

Sagsnr.:	24/24362
Tilsynsdato:	20. september 2024
Tilsynsførende	Sofie Patricia Ballegaard
Vandværk	Voel Vandværk Vandværksvej 2, 8600 Silkeborg
Fremviser	Peter Riis (formand), Erling, Frank og Rene
Jupiter id	78074
Vandforsynings CVR/P-nr.	85723413
Sidste tilsyn	20.09.2017

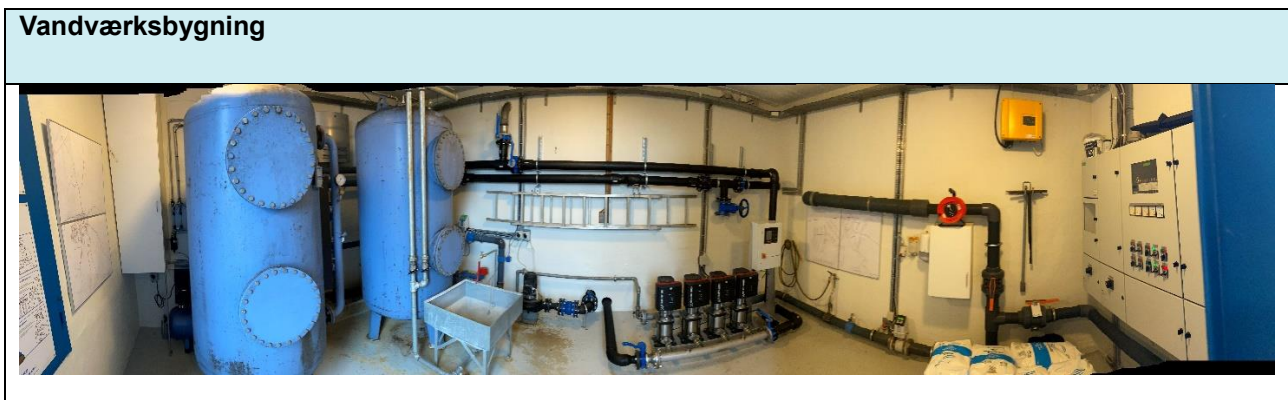
minimum en gang om året udføres en kalibrering af loggeren, for at sikre korrekte målinger. Det anbefales ligeledes at der pejles manuelt.
