Tilsynsrapport

Sagsnr.:	EMN-2021-04855
Tilsynsdato:	17. november 2021
Tilsynsførende	Jesper Lorenzen og Sofie Poulsen
Vandværk	Roe Vandværk Iller Byvej 46A 8643 Ans By
Fremviser	Leo Østergaard 21 46 29 55 formand@roe-vandvaerk.dk
Jupiter id	61887
Vandforsynings CVR/P-nr.	81912912
Seneste tilsynsdato	7. august 2015

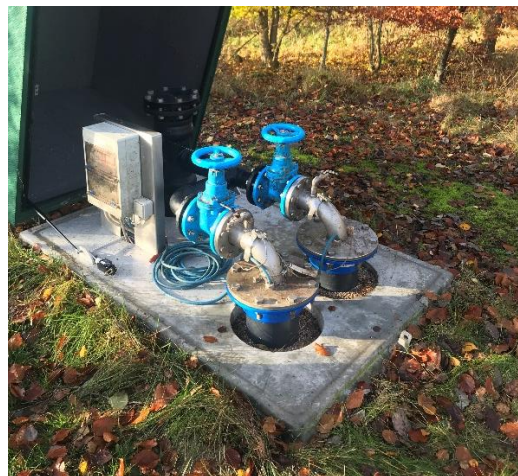
Boring: DGU nr.: 77.1165

En lille del af 25 m zonen overholdes ikke af landmand. Vandværket bør påtale dette overfor landmand for at zonen respekteres.

Området adskilles af buskads så der er ikke påkørselsrisiko.
