Tilsynsrapport

Sagsnr.:	EMN-2022-01730
Tilsynsdato:	08.07.2022
Tilsynsførende	Sofie Patricia Poulsen og Anni Lassen
Vandværk	Gjessø Vandværk Bøgebakken 22 8600 Silkeborg
Fremviser	Dick Dyreby
Jupiter id	80423
Vandforsyningens CVR/P-nr.	29384150
Sidste tilsyn	06.06.2019

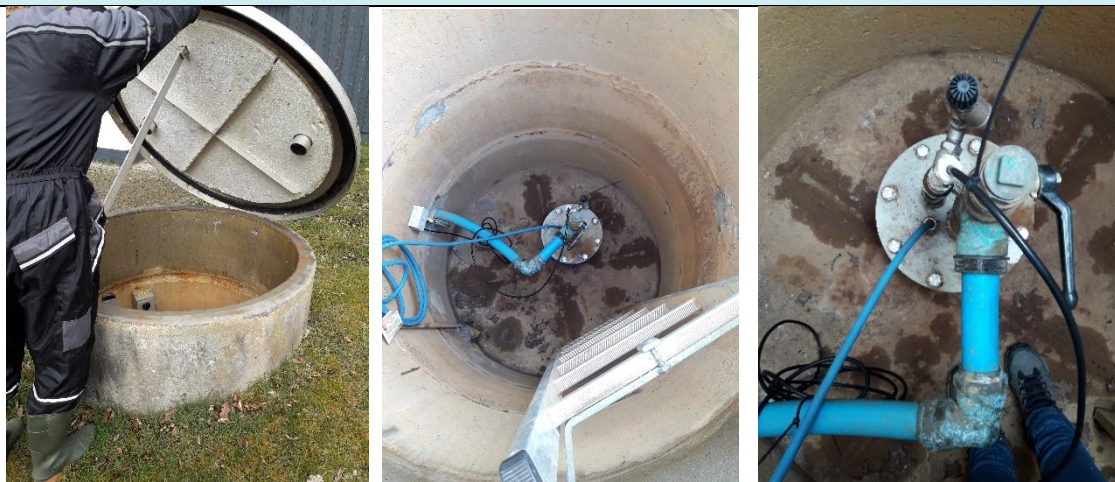
DGU nr.: 87.968

Der ses lidt vand på boringen, dette er kondens fra dæksel.

Udluftningsstuds er ikke nedadvendt, men der er påsat filter, så insekter ikke kan trænge ind.

Det anbefales at der påsættes alarm på indhegning og boringer, hvor føler opkobles til SRO-system.

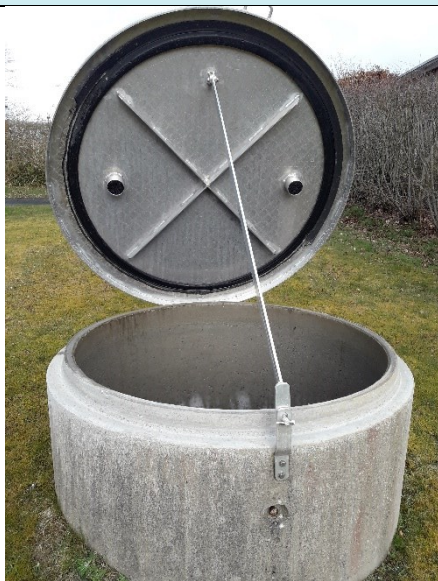
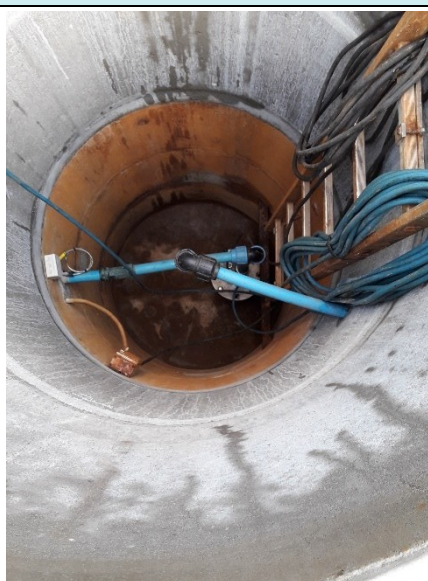
DGU nr.: 87.687

Tilsynsførende var ikke nede i brønden af sikkerhedsmæssige årsager. Stigen sidder lavt og tørbrønden er dyb.

Der ses en plastik og mulig løst insektnet på flange, det bør sikres at der ikke er fri adgang til råvandet, se foto 1.

Det anbefales at der påsættes alarm på indhegning og boringer, hvor føler opkobles til SRO-system.
