## Tilsynsrapport

<b>Sagsnr.:</b>	EMN-2022-02836
<b>Tilsynsdato:</b>	05.07.2022
<b>Tilsynsførende</b>	Sofie Patricia Poulsen, Anni Lassen og Allan (praktikant)
<b>Vandværk</b>	Hvinningdal Vandværk Odinsvej 38 8600 Silkeborg
<b>Fremviser</b>	Karl-Ejner Dalsgaard Nielsen og Henrik Riemenschneider
<b>Jupiter id</b>	79983
<b>Vandforsyningens CVR/P-nr.</b>	31857899
<b>Sidste tilsyn</b>	28.08.2019 i forbindelse med Vandforsyningsplanen

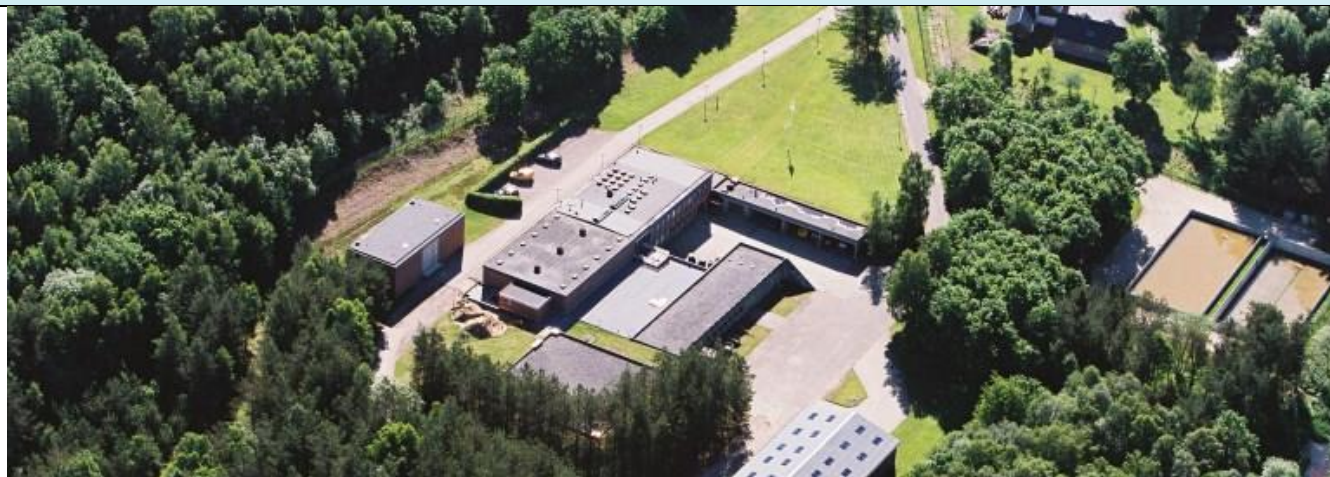
Vandværksbygning

Aflåst:	Ja: <b>X</b>	Nej:	God: <b>X</b>	Acceptabel:	Dårlig:
Indhegnet:	Ja: <b>X</b>	Nej:	God: <b>X</b>	Acceptabel:	Dårlig:
Alarmsikret mod hærværk / terror:	Ja: <b>X</b>	Nej:	God: <b>X</b>	Acceptabel:	Dårlig:
Luftindtag og ventilation beskyttet:	Ja: <b>X</b>	Nej:	God: <b>X</b>	Acceptabel:	Dårlig:

Tagkonstruktion	Flad: <b>X</b>	Hældning:			
Tagets tilstand	God: <b>X</b>	Acceptabel:	Dårlig:		
Dør/vinduers tilstand	God: <b>X</b>	Acceptabel:	Dårlig:		
Murværks tilstand	God: <b>X</b>	Acceptabel:	Dårlig:		
Ventilationsåbninger	Filter:	Ja: <b>X</b>	Nej:		
	Insektnet:	Ja:	Nej:		
	Beskyttelse:	Ja: <b>X</b>	Nej:		
Kloakeringsforhold	Regnvand:	Spildevand: kloak		Andet:	
Renholdt og ryddelig	God: <b>X</b>	Acceptabel:	Dårlig:		
Sikret mod oversvømmelse	God: <b>X</b>	Acceptabel:	Dårlig:
