# 1. Skægkær Bæk

## 1.1. Nuværende forhold

Det følgende afsnit beskriver de nuværende forhold i og omkring indsatsstrækningen o6221 Skægkær Bæk. Vandløbet er et offentligt vandløb i Silkeborg Kommune.

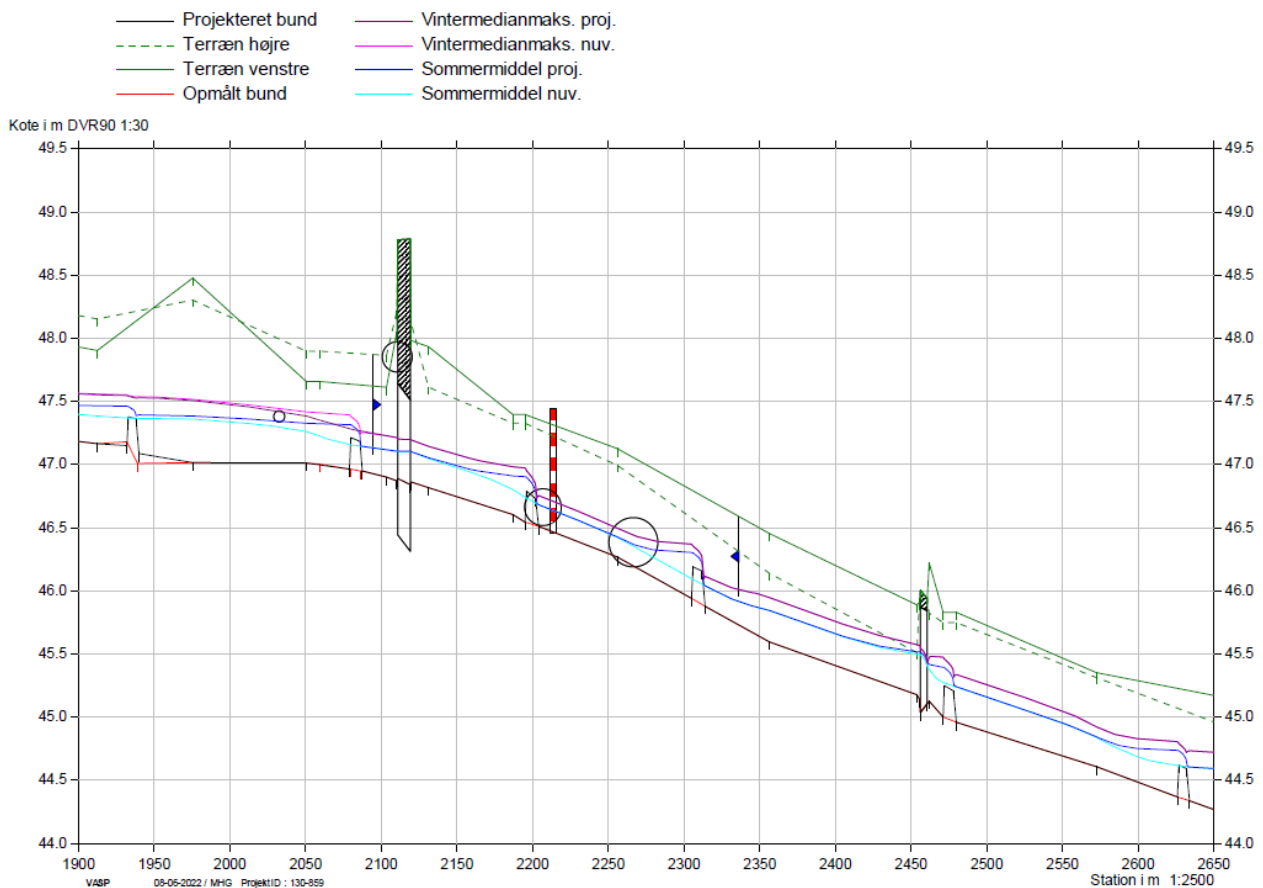
Figur 2-5 - Længdeprofil af Skægkær Bæk med de projekterede tiltag samt beregnede ændringer i vandspejl ved sommermiddel og vintermedian maks. afstrømning.

Der er fundet 6 egnede lokaliteter til udlægning af groft materiale i Skægkær Bæk. Figur 2-5 viser et længdeprofil for Skægkær Bæk indtegning af de 6 strækninger.

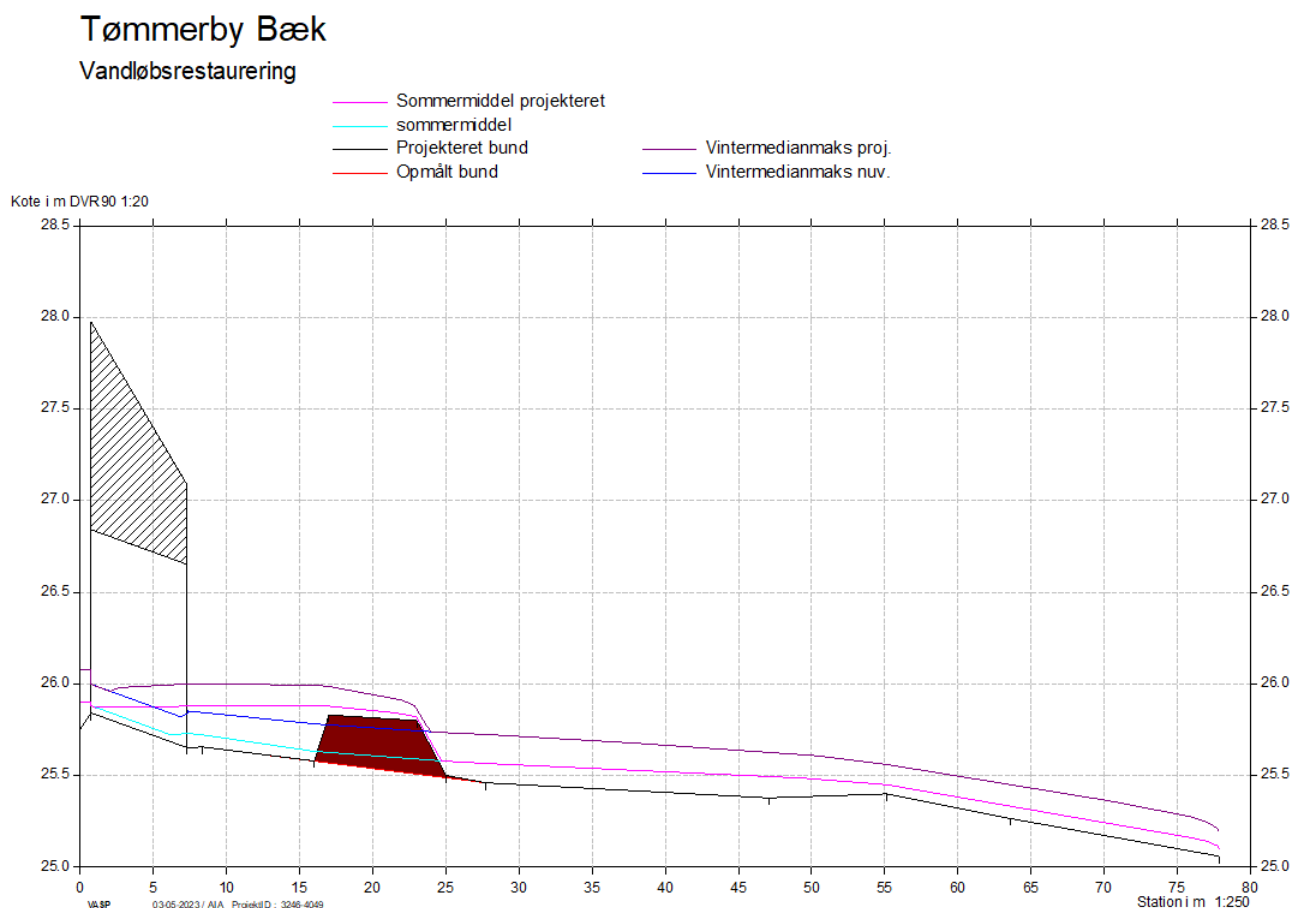
Figur 5-5 - Længdeprofil af Tømmerby Bæk med den projekterede gydebanke.

Det vurderes, at der kan realiseres et projekt på den undersøgte strækning. Herunder gennemgås projektforslaget i nærmere detaljer. Realisering af et projekt på strækningen forventes at kunne gennemføres med et væsentligt bidrag imod målopfyldelse. Figur 5-5 viser længdeprofiler af Tømmerby Bæk med indtegning af strækningen, hvor der udlægges gydebanke samt skjulesten.
