# RESENBRO VANDVÆRK

## RESENBRO VANDVÆRK

## 1. GENERELT

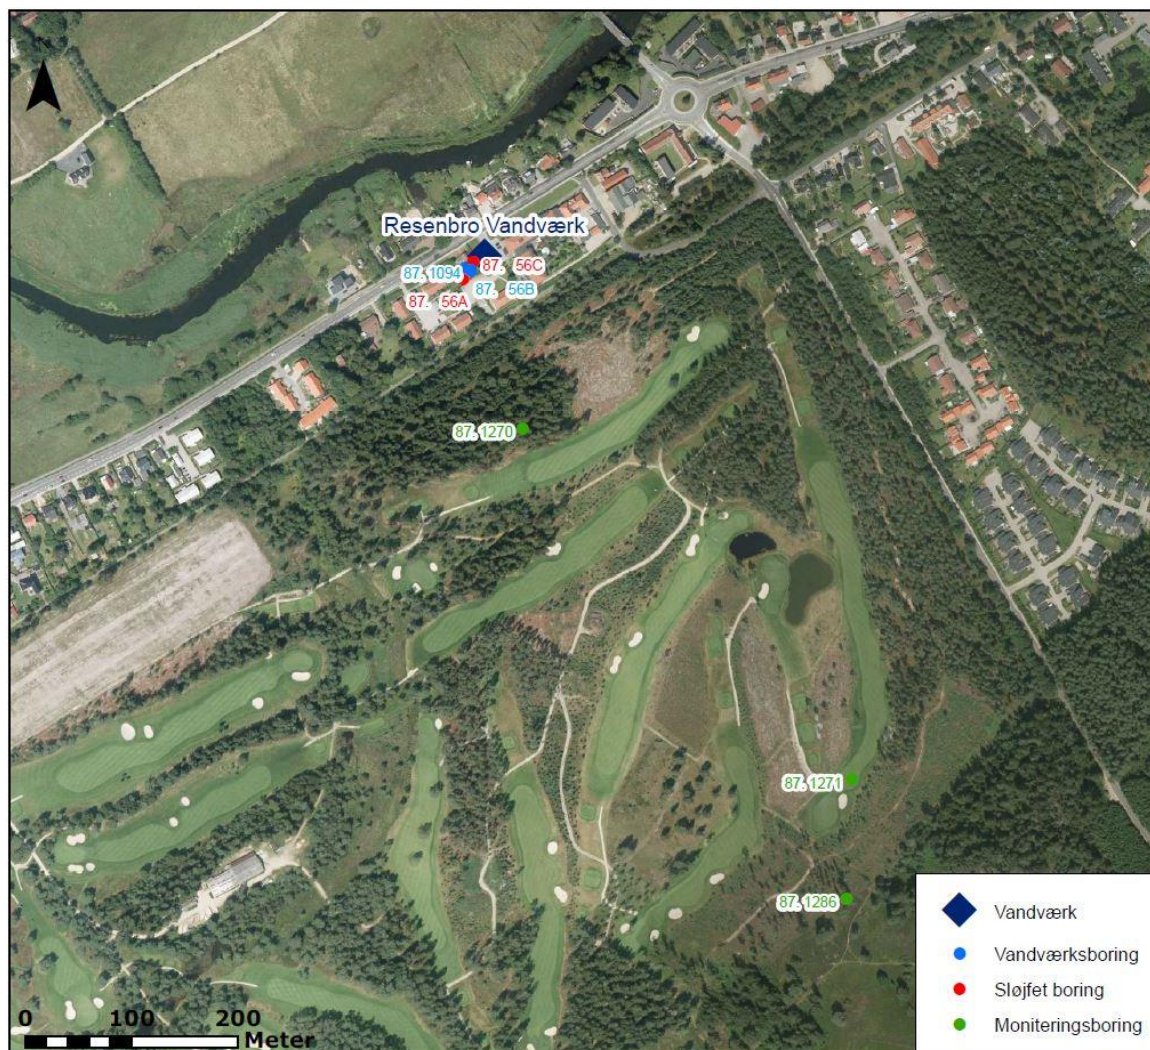
**Figur 1.1** Oversigt over Resebro Vandværks nærområde med placering af vandværk og borer. Der tages forbehold for fejlplaceringer af vandværk og borer, der skyldes forkert koordinatsætning i Jupiter.

Resebro Vandværk er beliggende i Silkeborg Kommune og er et andelselskab. Vandværket blev stiftet i 1938 og det blev ombygget og renoveret i 1989. Vandværket har to kildepladser. Den oprindelige kildeplads ligger ved vandværket, og den nye kildeplads ligger ca. 700 m mod sydøst. Silkeborg Golfbane med tilhørende skovområder ligger lige syd for vandværket. Alle borerne er aflåste og indhegnede. Vandværksgrunden er omgivet af bymæssig bebyggelse, se Figur 1.1.

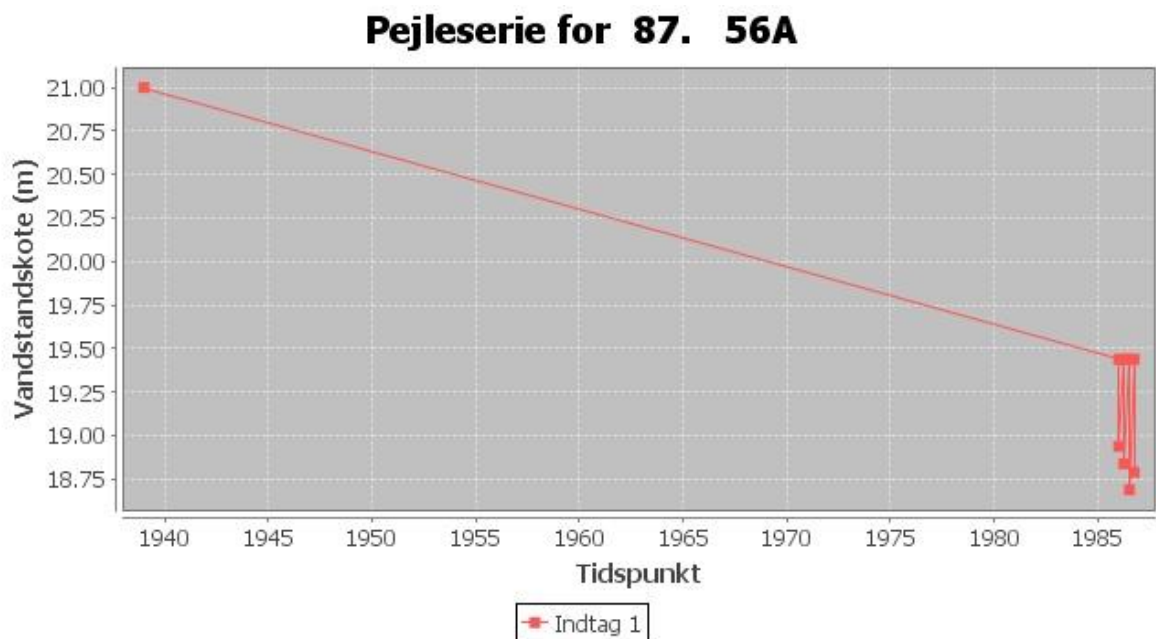
Figur 5.3 Indberettet pejleserie fra Jupiter for boring DGU nr. 87.56A /1-6/.

Figur 5.3 viser de indberettede pejlinger for den nu sløjfede boring DGU nr. 87.56A. Pejlingen fra 1939 afviger en del fra pejlingerne fra 1985. Dette kan skyldes, at den første pejlning er lavet ved boringens etablering, mens de efterfølgende er lavet efter mange års indvinding fra magasinet. Af ro og drift pejlingerne fra samme dag fremgår det, at boringen havde en sænkning på mellem 0,5 m og 1 m ved drift.

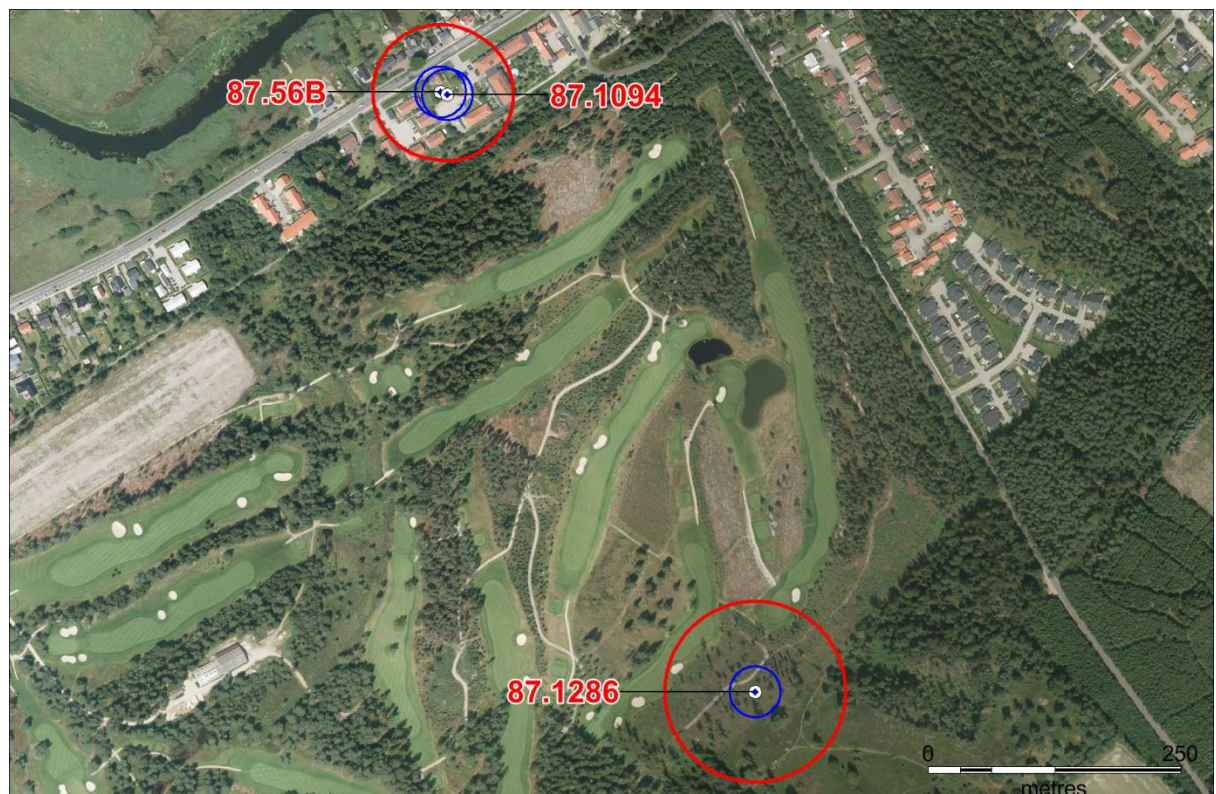
Figur 6.1 viser det boringsnære beskyttelses område (BNBO) inden for den røde afgrænsning. 25 m zonen omkring hver Indvindingsboring, udlagt i forbindelse med "Grøn vækst" er vist med blå afgrænsning.
