## Tilsynsrapport

<b>Sagsnr.:</b>	24/16100
<b>Tilsynsdato:</b>	15. august 2024
<b>Tilsynsførende</b>	Charlotte Drammelsbæk Rohde og Sofie Patricia Ballegaard
<b>Vandværk</b>	Ans Vandværk Lyngbakkevej 36 8643 Ans By
<b>Fremviser</b>	Jan Thorsen Hansen (formand) og Thomas Hedegaard (driftsansvarlig)
<b>Jupiter id</b>	61807
<b>Vandforsyningens CVR/P-nr.</b>	19075710
<b>Sidste tilsyn</b>	14. april 2016

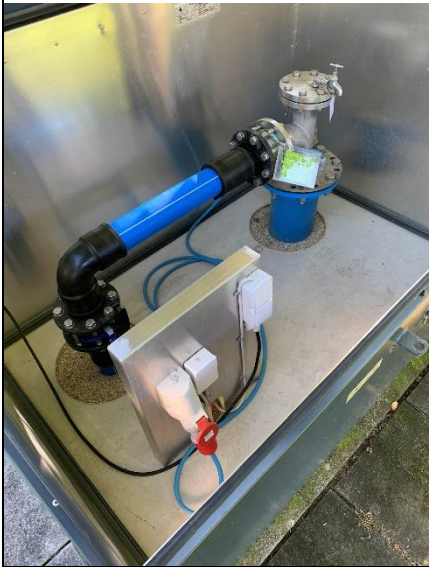
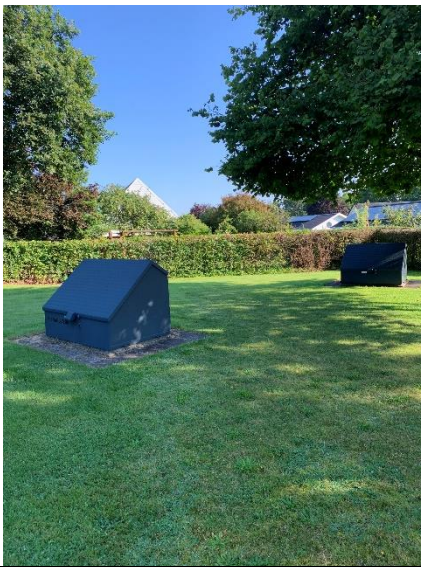
BORING: DGU nr.: 77.1087

<b>Bemærkninger:</b>
<p>Der er ikke installeret alarm. For at øge forsynings sikkerheden og sikre imod terror henstilles det, at vandværket får etableret en alarm på boringen.</p> <p>Der er ikke installeret radiator, men der opleves ikke problemer ved frost, da boringer kører på skift. Driftsansvarlig har desuden adgang til varmeblæsere, hvis det skulle blive nødvendigt.</p>

<b>Bemærkninger:</b>
<p>Der pejles manuelt på boringen, men ikke ofte. Det anbefales vandværket, at der pejles flere gange årligt, for at spotte eventuelle større ændringer i sænkningstragten, da der er tale om nogle store pumper og en forholdsvis høj sænkningstragt på 7 meter.</p> <p>I vandværkets døgnrapport fremgår det, hvilken råvandpumpe der har kørt, samt vandmængden, der er oppumpet indenfor det pågældende tidsrum.</p> <p>Boringerne er ikke frekvensstyrede. Boringerne kører på skift, ca. 35-40 min. ad gangen, indtil rentvandstanken er fyldt. Herefter afventer videre indvinding, at vandstanden i rentvandstanken falder til setpunkt for start boring.</p> <p>Boring og kildeplads fremstår yderst velholdt.</p>

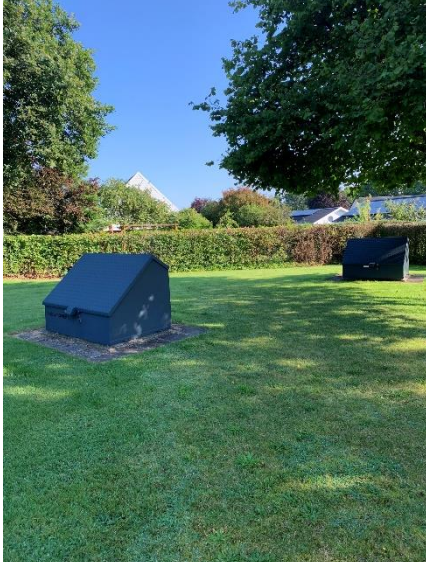
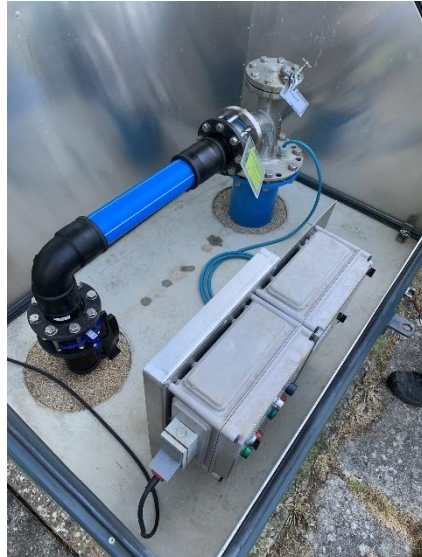
BORING: DGU nr.: 77.1157

Bemærkninger:
<p>Der er ikke installeret alarm. For at øge forsynings sikkerheden og sikrer imod terror henstilles det, at vandværket får etableret en alarm på boringen.</p> <p>Der er ikke installeret radiator, men der opleves ikke problemer ved frost, da borerne kører på skift. Driftsansvarlig har desuden adgang til varmeblæsere, hvis det skulle blive nødvendigt.</p>

<b>Bemærkninger:</b>
<p>Der pejles manuelt på boringen, men ikke ofte. Det anbefales vandværket, at der pejles flere gange årligt, for at spotte eventuelle større ændringer i sænkningstragten, da der er tale om nogle store pumper og en forholdsvis høj sænkningstragt på 7 meter.</p> <p>I vandværkets døgnrapport fremgår det, hvilken råvandpumpe der har kørt, samt vandmængden der er oppumpet indenfor det pågældende tidsrum.</p> <p>Boringerne er ikke frekvensstyrede. Boringerne kører på skift, ca. 35-40 min. ad gangen, indtil rentvandstanken er fyldt. Herefter afventer videre indvinding, at vandstanden i rentvandstanken falder til setpunkt for start boring.</p> <p>Boring og kildeplads fremstår yderst velholdt.</p>

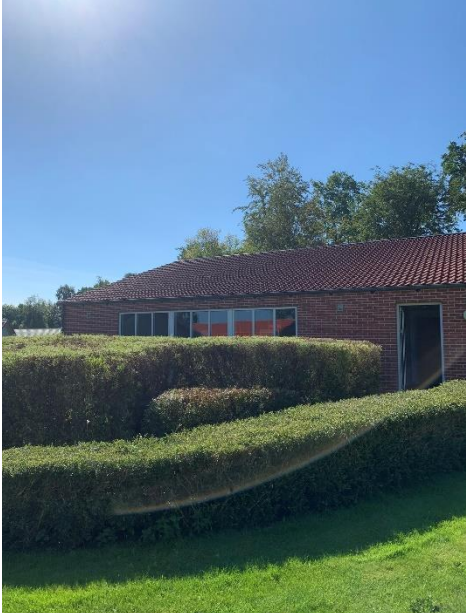
<b>Bemærkninger:</b>
Vandværksbygning fremgår yderst velholdt. Vinduer er for nyligt udskiftet.
