## Tilsynsrapport

<b>Sagsnr.:</b>	EMN-2022-01571
<b>Tilsynsdato:</b>	30-03-2022
<b>Tilsynsførende</b>	Sofie Poulsen Anni Lassen
<b>Vandværk</b>	Frederiksdal Vandværk a.m.b.a. Christianshøjvej 3, 8620 Kjellerup
<b>Fremviser</b>	Uffe Hansen
<b>Jupiter id</b>	80012
<b>Vandforsyningens CVR/P-nr.</b>	29188785
<b>Sidste tilsyn</b>	13-07-2017

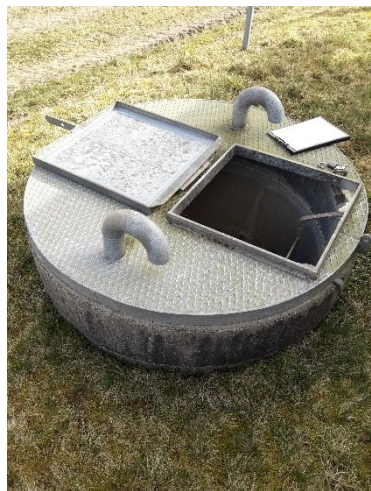
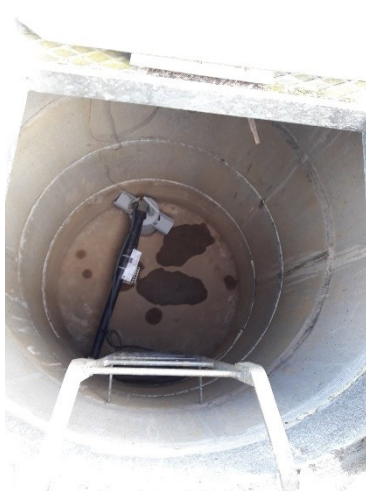
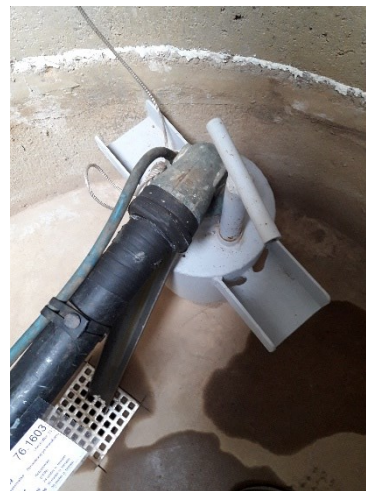
BORING: DGU nr.: 76.1603.

Placeret bag vandværket

Boringen ligger på privat ejendom bag vandværksbygningen. Det er derfor acceptabelt, at boringen ikke er indhegnet.

Boring i tørbrønd. Boringen er i umiddelbar god stand.

Utæt pakning der bør skiftes.

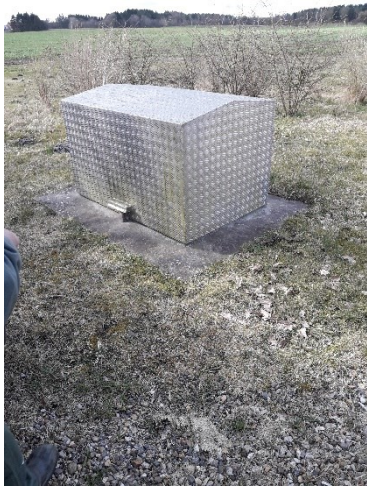
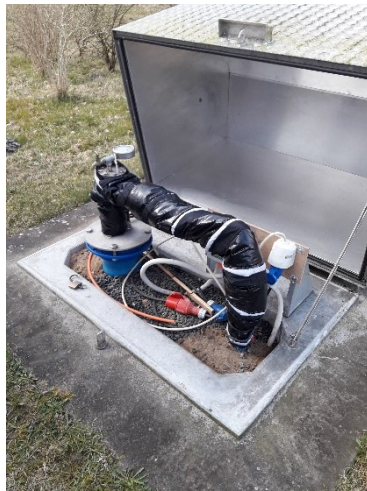
BORING: DGU nr.: 76.2028

Placeret på naboarealet i hjørnet af en mark

Boringer og den 25 meters sprøjtefrizone er afgrænset af et levende hegn.

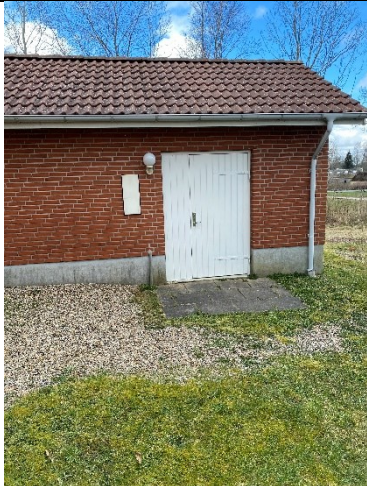
**Vandværksbygning**

Der er opsat en myggelampe, da der kommer myg ind.

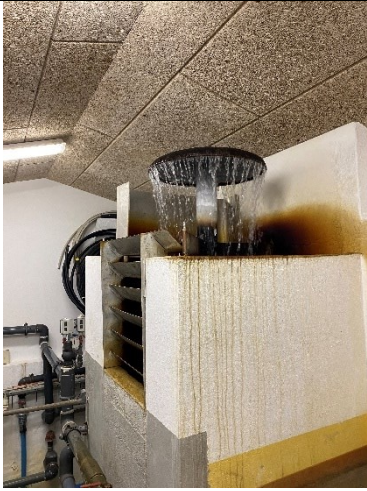
ILTNING					
Iltningsanlæg, type

Åben iltningstrappe				
Luftindtag og ventilation beskyttet	Ja:	Nej: X	God:	Acceptabel: X	Dårlig:
